# 改善箇所説明図

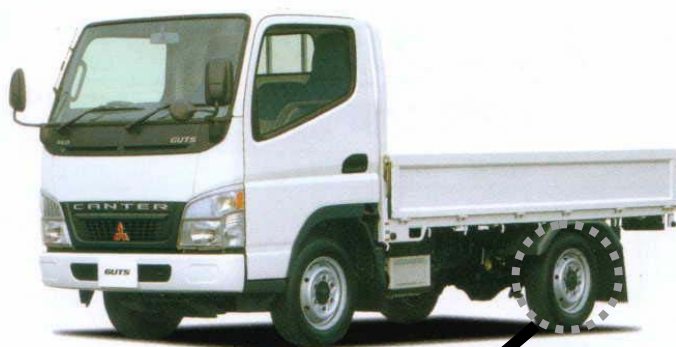
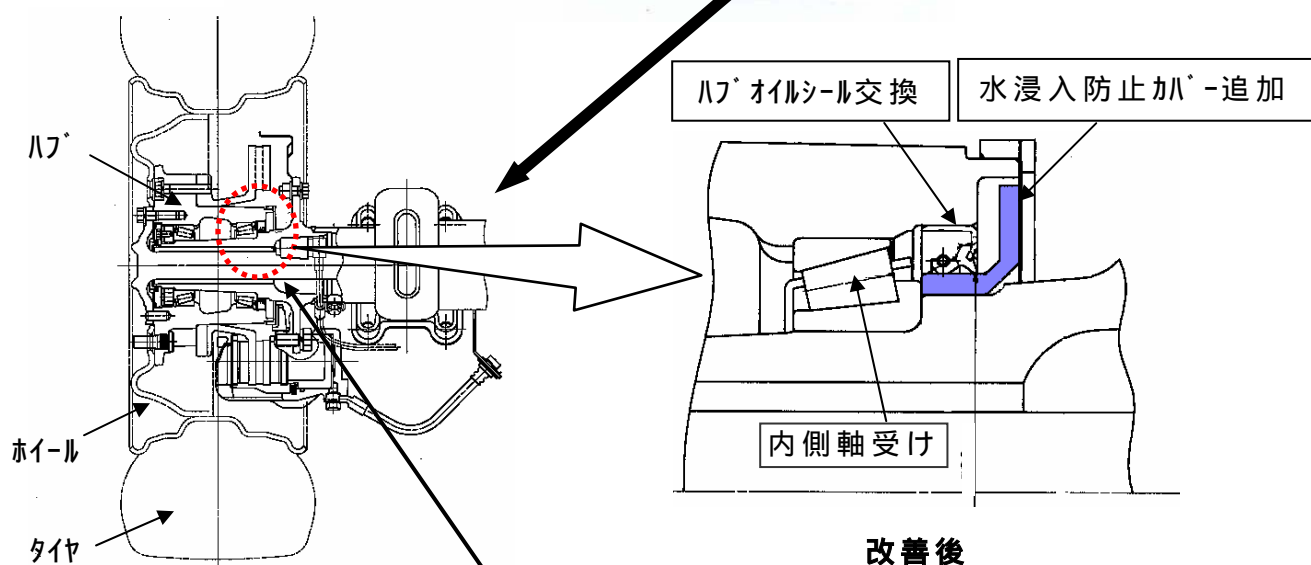
後輪ハブ内側軸受け部の防水構造が不適切なため、当該軸受け内部に水が浸入して錆付き、摩耗が生じるものがある。そのため、そのままの状態で使用を続けると、車体振動や異音が発生し、最悪の場合、当該軸受けが破損し、走行不能となるおそれがある。

全車両、後輪ハブ内側軸受け部のハブオイルシールを対策品に交換するとともに、防水カバーを追加する。  
 なお、当該軸受け内部に水の浸入が認められるものは、軸受けを新品に交換する。
