## 改善箇所説明図

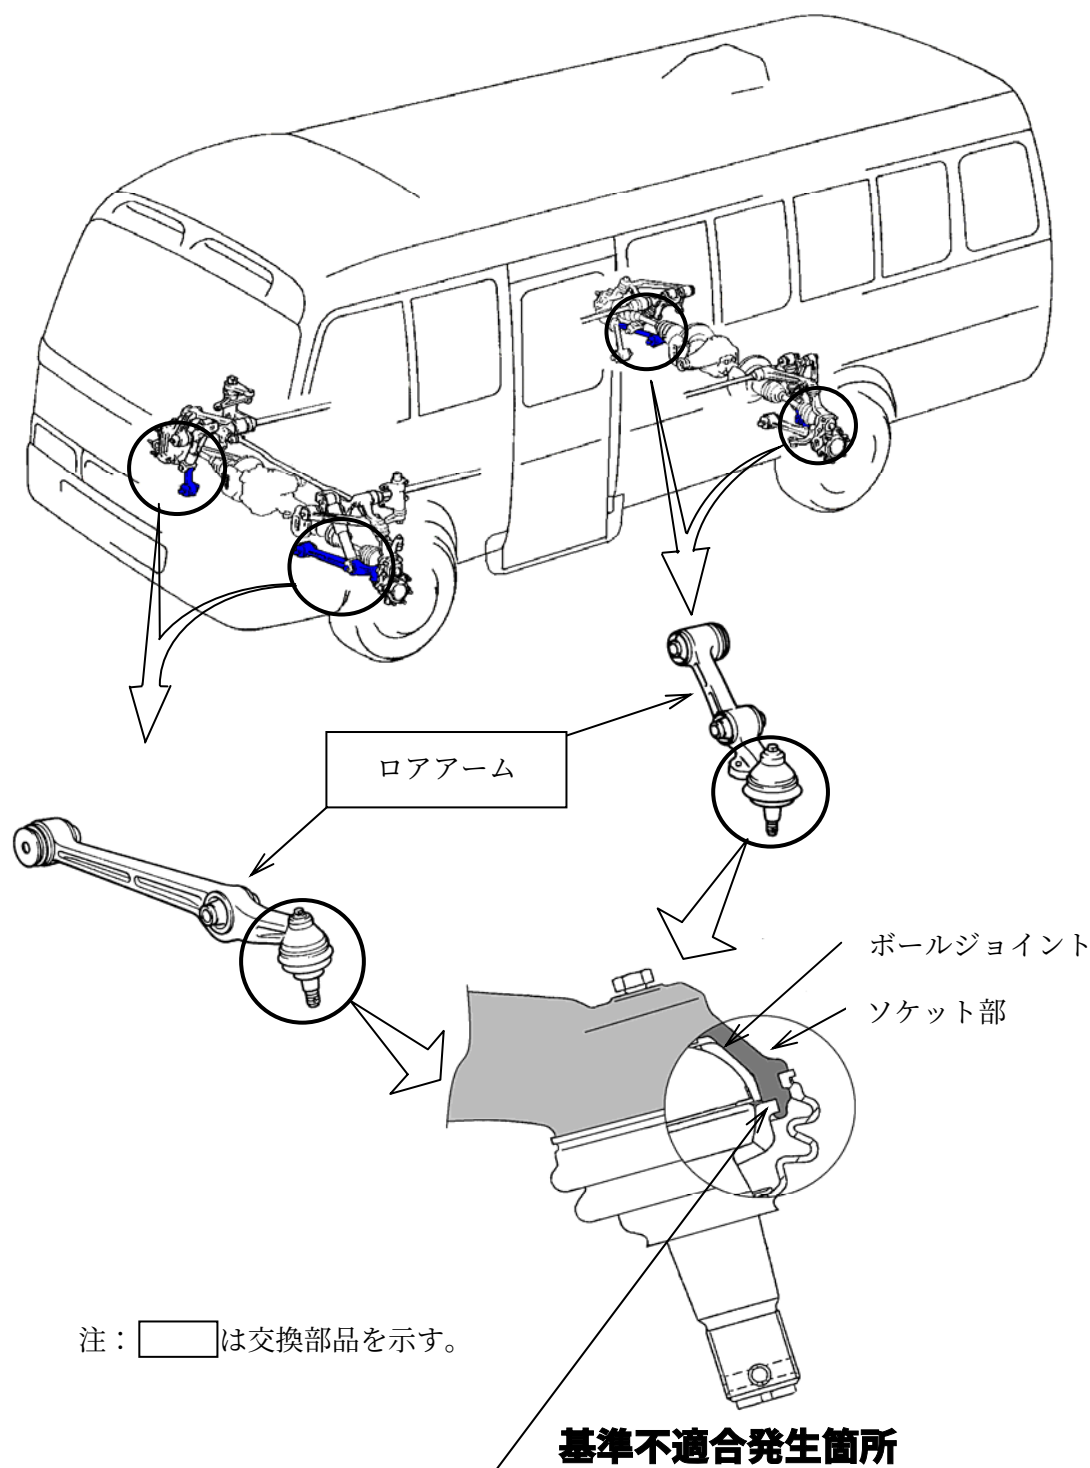
サスペンションロアアームのボールジョイントソケット部の強度が不足しているため、積雪や凍結等による凹凸路面を繰り返し走行すると、当該ソケット部に亀裂が生じるものがある。そのため、そのまま使用を続けると亀裂が進行し、ロアアームからボールジョイントが外れて走行不能に至るおそれがある。

全車両、ロアアームを対策品と交換する。

識別：改善済車両には車台番号打刻位置の下側に黄色ペイントを塗布する。
