## 改善箇所説明図

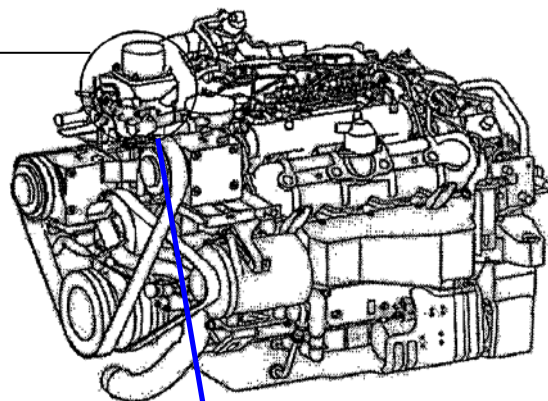
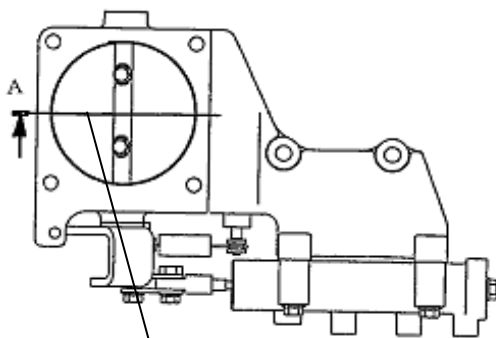
原動機の吸気絞り弁において、バタフライバルブとバルブケースの隙間設定が不適切なため、バルブ先端に排気再循環ガスのカーボンが堆積して当該バルブがバルブケースと引っ掛かるものがある。そのため、走行中にエンストして再始動できなくなるおそれがある。

バタフライバルブ

バルブケース

断面A

改善の内容: 全車両、吸気絞り弁の隙間を広げるためストッパボルト・ナットを対策品に交換する。

識別: ストッパボルト取付部に黄色ペイントを塗布する。
