## 改善箇所説明図

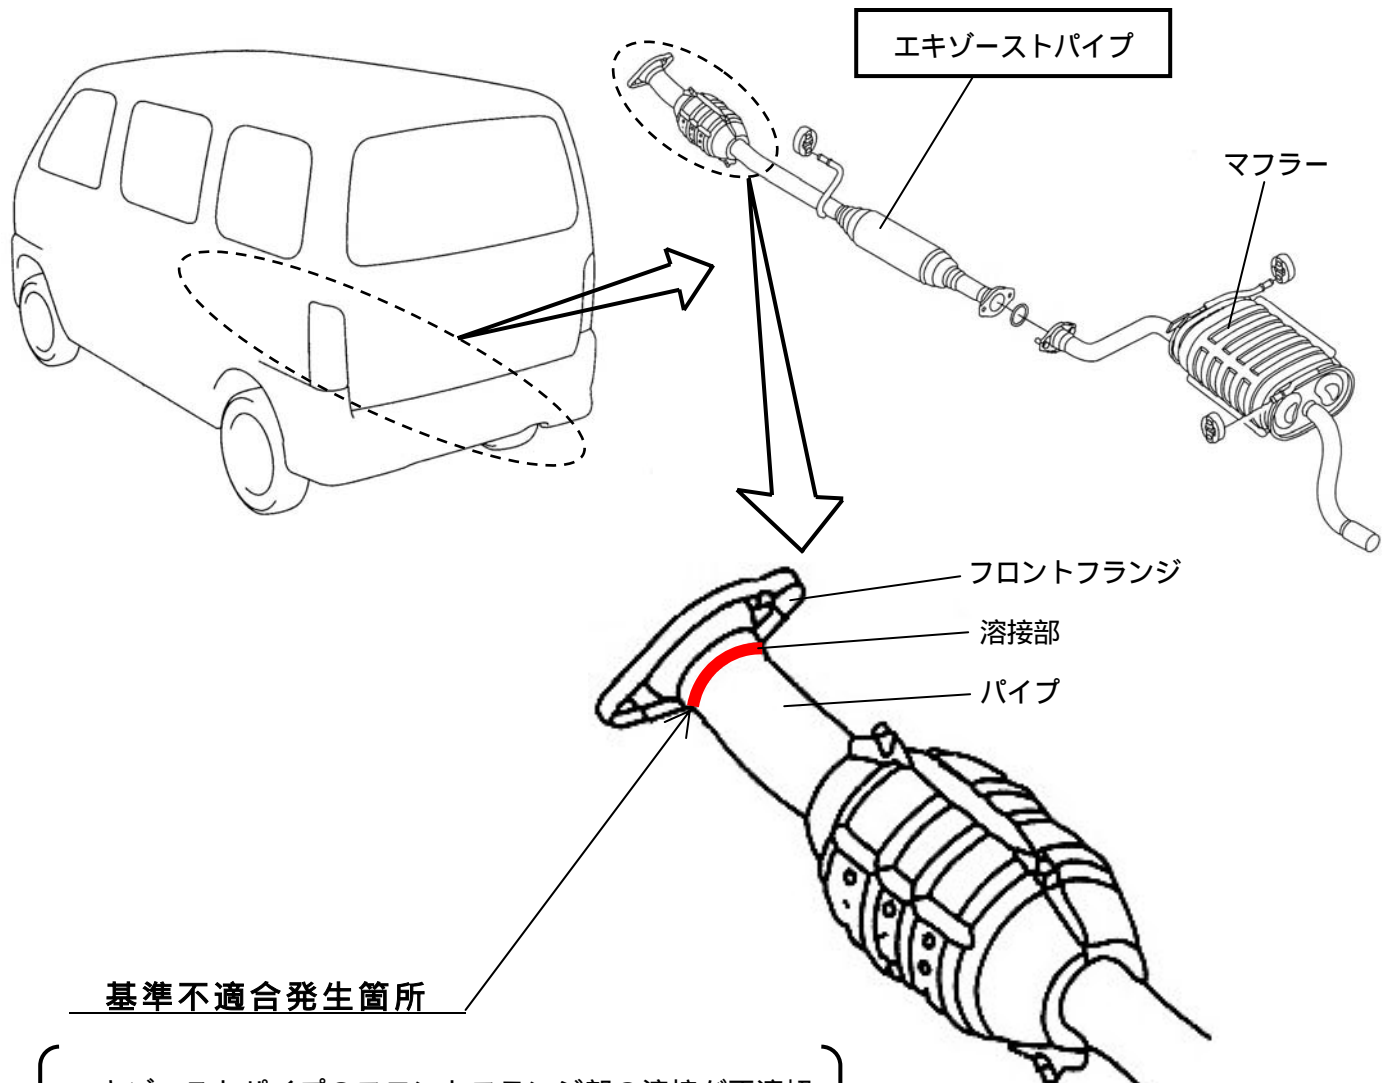
エキゾーストパイプのフロントフランジ部の溶接が不適切なため、溶接強度が不十分なものがある。そのため、そのままの状態で使用を続けると、走行中の振動により溶接部が剥れ、排気ガスが漏れて騒音が増大するおそれがある。

全車両、エキゾーストパイプを良品と交換する。

識別：ID プレートの下部に緑色のシールを貼付する。
