## 改善箇所説明図

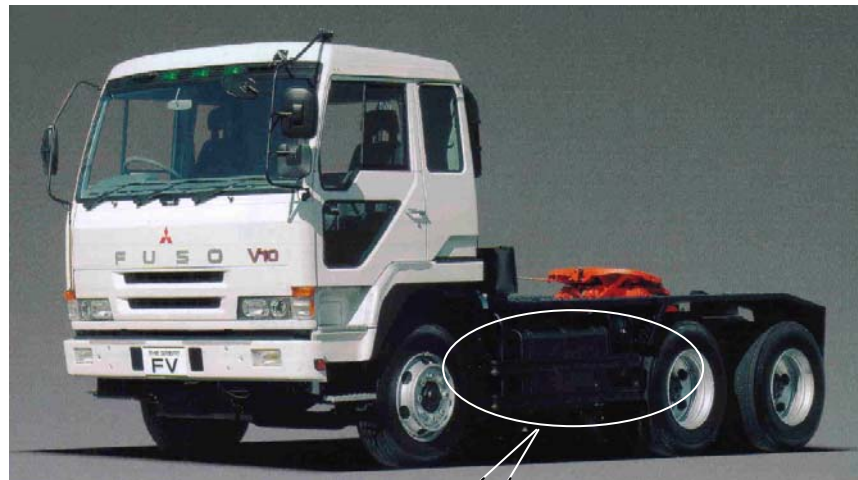
(ニードルベアリング)

(オイルシール)

ユニバーサルジョイント一式

プロペラシャフトのユニバーサルジョイント部のニードルベアリング端部の形状が不適切なため、当該ベアリング部のグリスを保持できないものがある。

そのため、そのままの状態で使用を続けると、潤滑不足でベアリングが焼付き、ユニバーサルジョイント部が破損し、最悪の場合、プロペラシャフトが脱落して走行不能となるおそれがある。

全車両、ユニバーサルジョイント一式を対策品と交換する。

なお、対策品の全数供給に時間を要するため、当面の暫定措置として、ユニバーサルジョイントのガタを点検し、基準値を超えるものは対策品と交換する。

又、基準値以下のものは、グリスを充填し、後日、対策品と交換する。
