## 改善箇所説明図

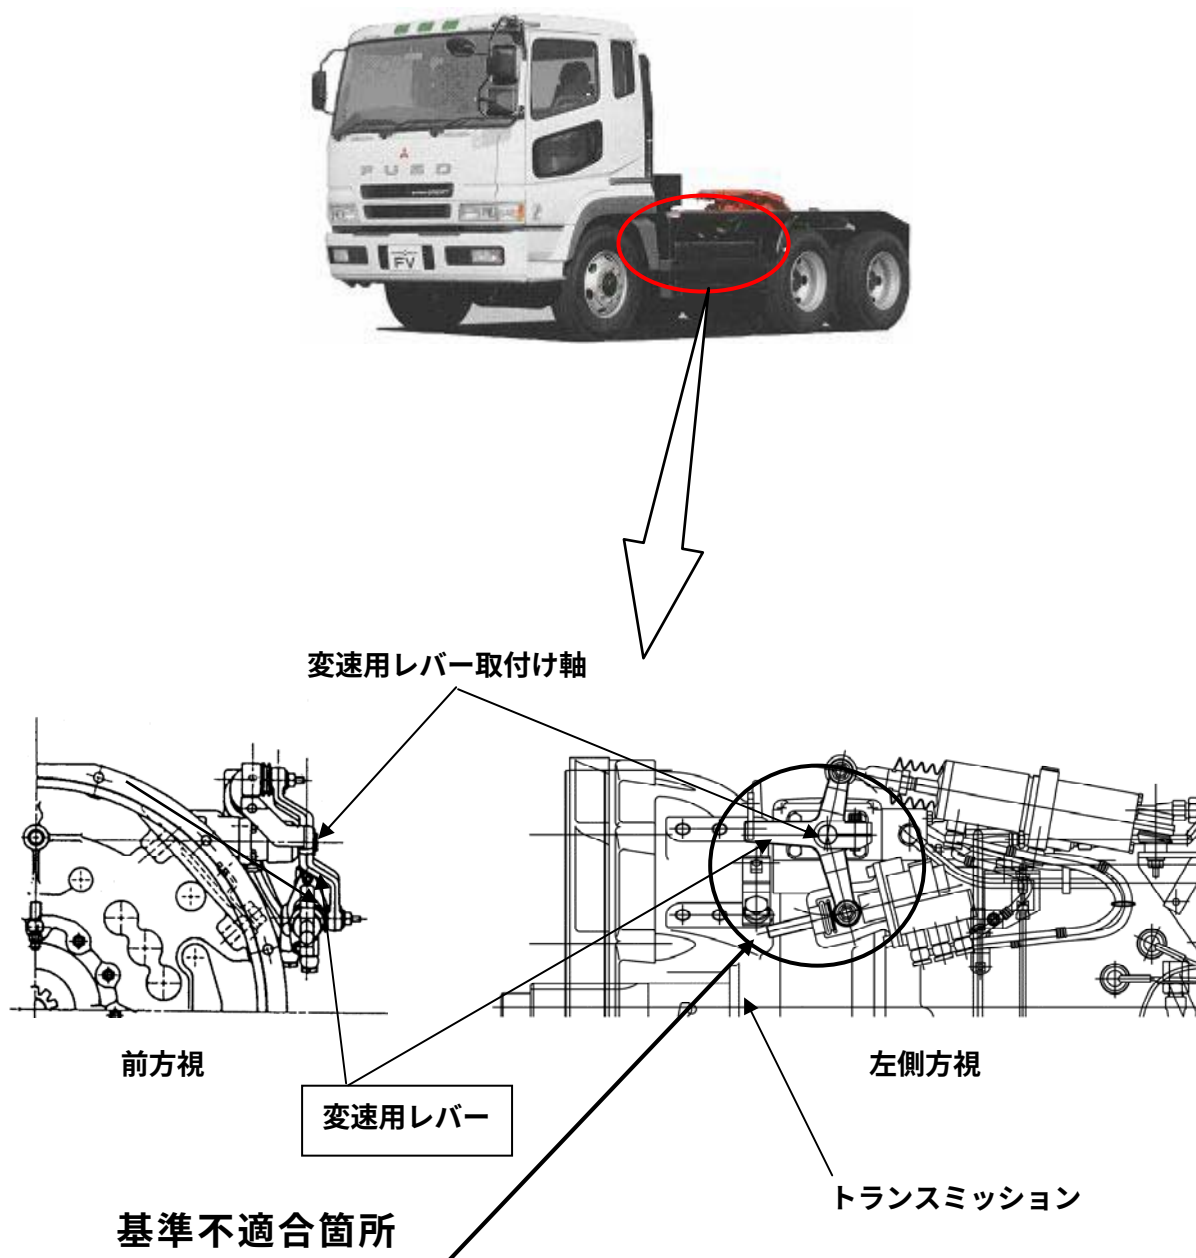
ミッションに装着された変速用レバーの取付け構造が不適切なため、変速操作の繰返しにより、当該レバーの取付け部に緩みが生じるものがある。そのため、そのままの状態で使用を続けると、変速操作がしにくくなり、最悪の場合、レバーが外れ、変速操作ができなくなるおそれがある。

全車両、変速用レバー一式を対策品と交換する。

注：□ は、交換部品を示します。
