## 改善箇所説明図

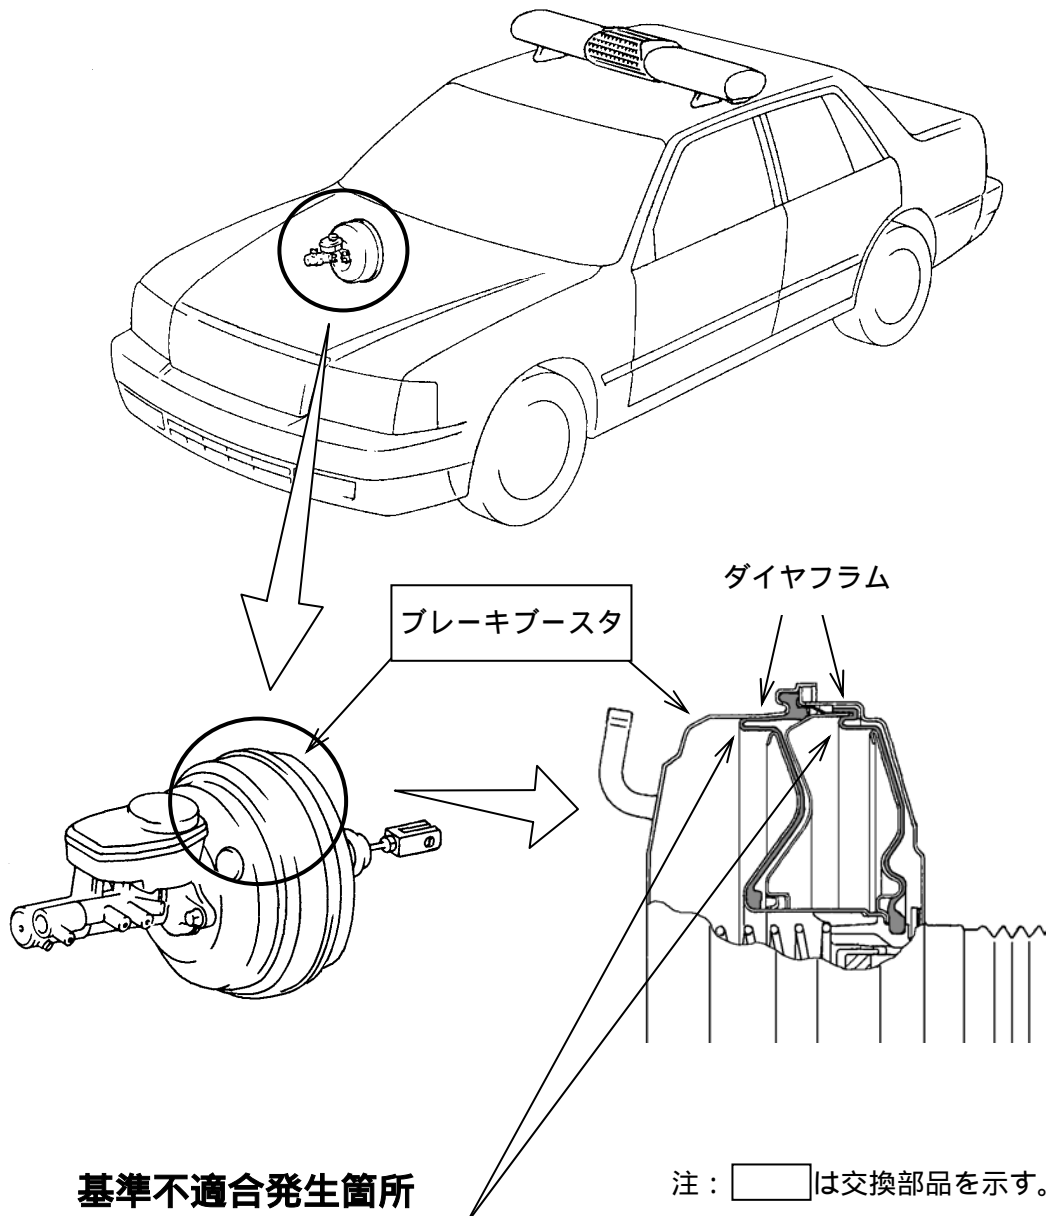
### 基準不適合発生箇所

警察車において、制動倍力装置（ブレーキブースタ）内にあるゴム製ダイヤフラムの耐熱性が不足しているため、原動機室内の熱影響により、当該ダイヤフラムが熱劣化して亀裂が発生することがある。そのため、そのままの状態を続けると、亀裂が進行し、倍力作用が損なわれて制動停止距離が伸びるおそれがある。

全車両、ブレーキブースタを対策品と交換する。

識別：改善済車両には車台番号打刻位置の左側に黄色ペイントを塗布する。
