# 改善箇所説明図

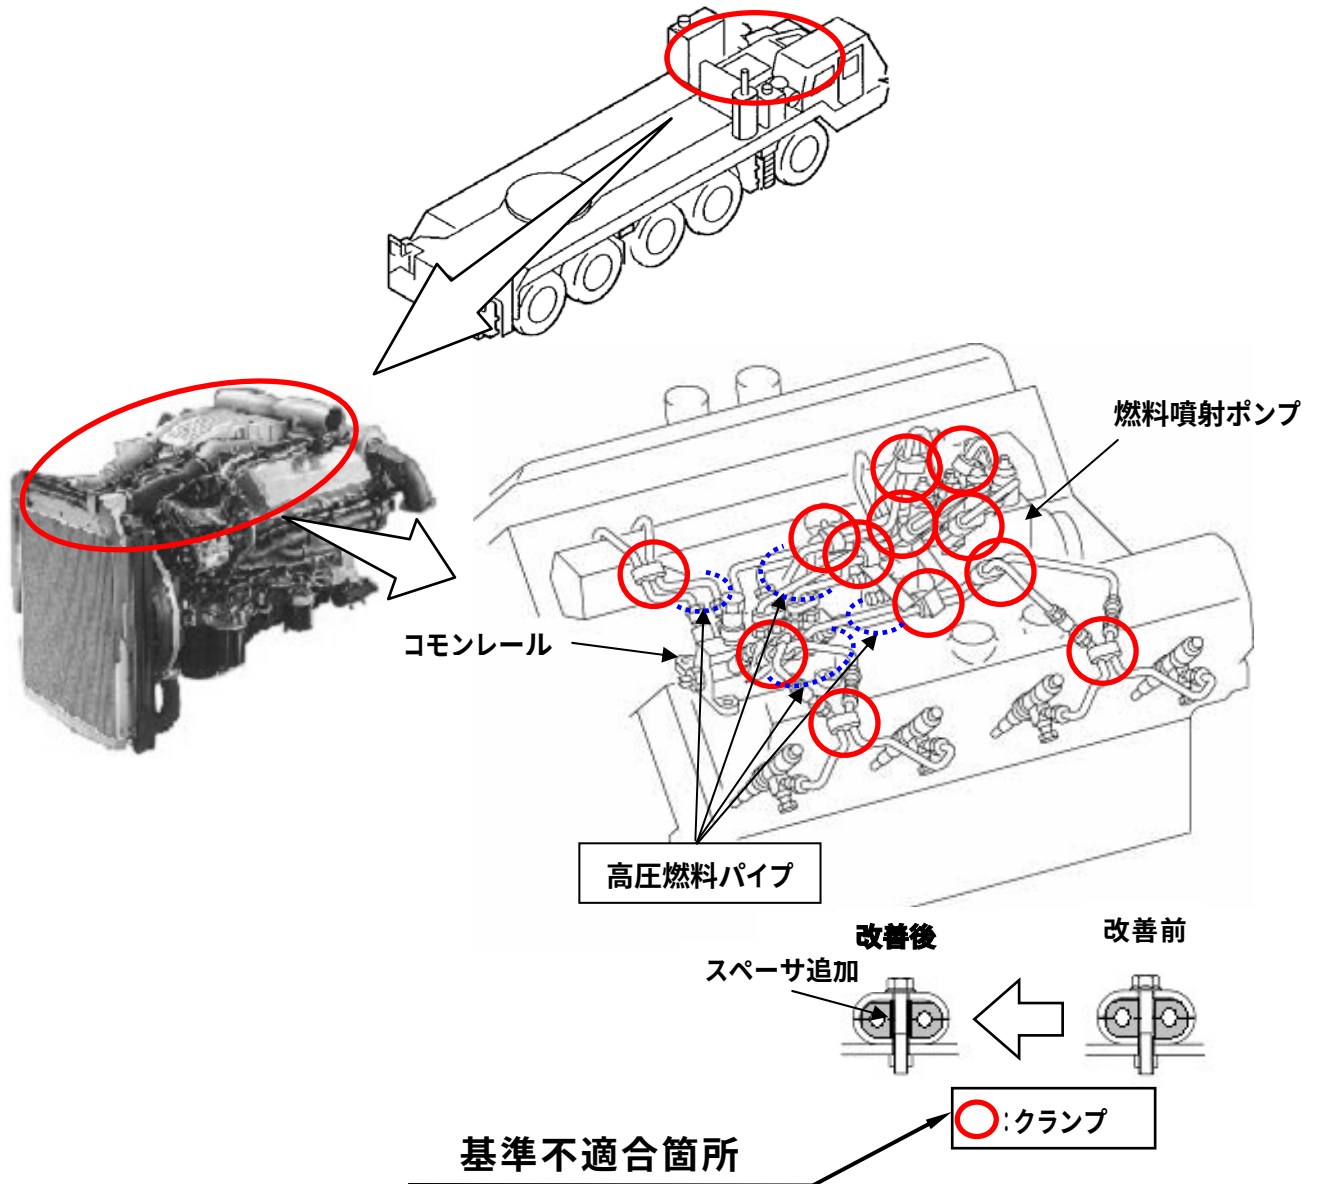
燃料噴射装置の高圧燃料パイプを締付けるクランプの構造が不適切なため、エンジン振動によりクランプボルトが緩み、当該クランプが脱落することがある。  
そのため、そのままの状態で使用を続けると、高圧燃料パイプに亀裂が生じ、燃料が漏れ、最悪の場合、エンジン停止、再始動不能に至るおそれがある。

全車両、当該クランプを対策品と交換する。併せて高圧燃料パイプを交換する。

注：□ は、交換部品を示します。
