# 改善箇所説明図

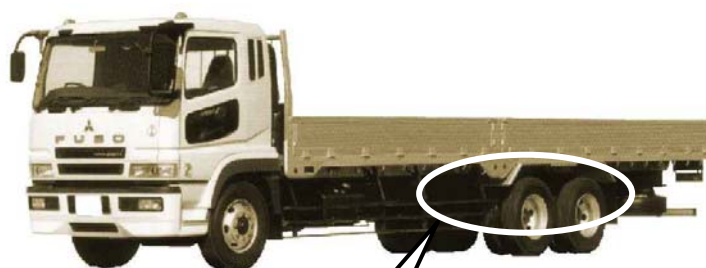
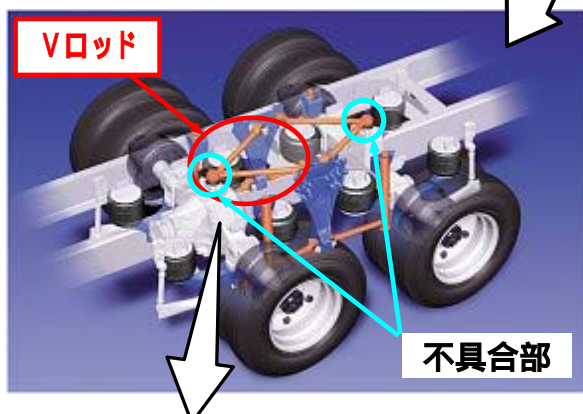
基準不適合箇所

ボールジョイント

4 バック式空気ばね緩衝装置付車両の後車軸を車枠に固定するVロッドにおいて、車軸との間のボールジョイント取付けナットの締結強度が不足しているため、車両旋回時等の横荷重により、当該ナットが緩むものがある。そのため、そのままの状態で使用を続けると、当該ナットが脱落し、Vロッドと車軸が外れて操縦安定性が損なわれ、最悪の場合、車軸が横方向にずれて、タイヤ、ホイール等とショックアブソーバが接触し、ショックアブソーバのオイルが漏れ引火して、火災に至るおそれがある。

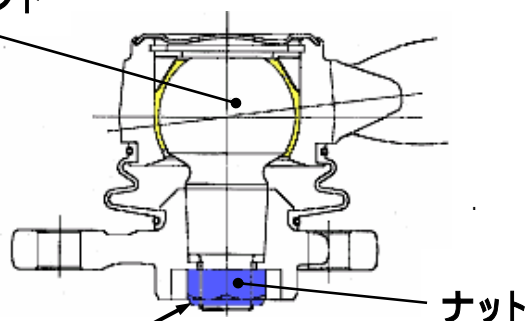
改善後

離脱防止カバー

全車両、Vロッド一式を対策品に交換し、離脱防止のためのカバーを装着する。

なお、対策品の全数供給に時間を要するため、当面の暫定措置として、Vロッドを新品（ジョイント固定ナットの締付け力を増大したもの）と交換し、後日、対策品と交換する。
