# 改善箇所説明図

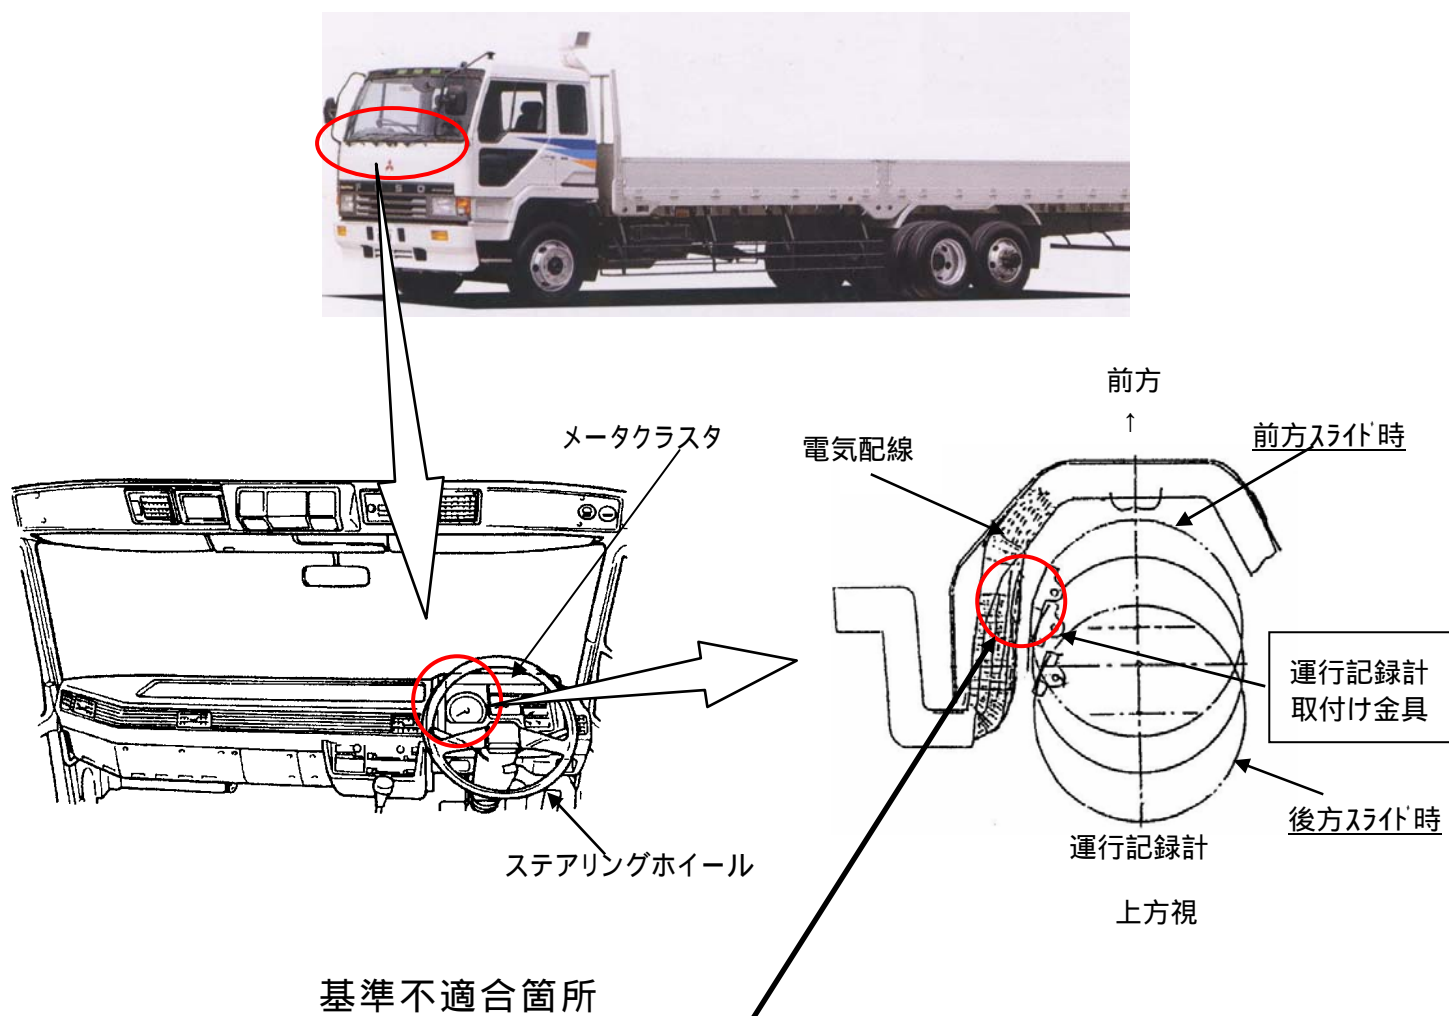
メータクラスタ内の電気配線の取り回しが不適切なため、ステアリングホイールの位置を最前方へスライドさせると、当該配線が運行記録計の取付け金具と干渉し、当該配線が損傷するものがある。  
 そのため、そのままの状態で使用すると、当該配線がショート、又は切断して、最悪の場合、前照灯が不灯になる、又はエンジンが始動不能となるおそれがある。

全車両、当該配線の取り回しを修正するとともに運行記録計の取付け金具を対策品と交換し、当該配線と運行記録計の取付け金具との隙間を確保する。  
 なお、当該配線が損傷している場合には、補修する。

注：□ は、交換部品を示す。
