# 改善箇所説明図

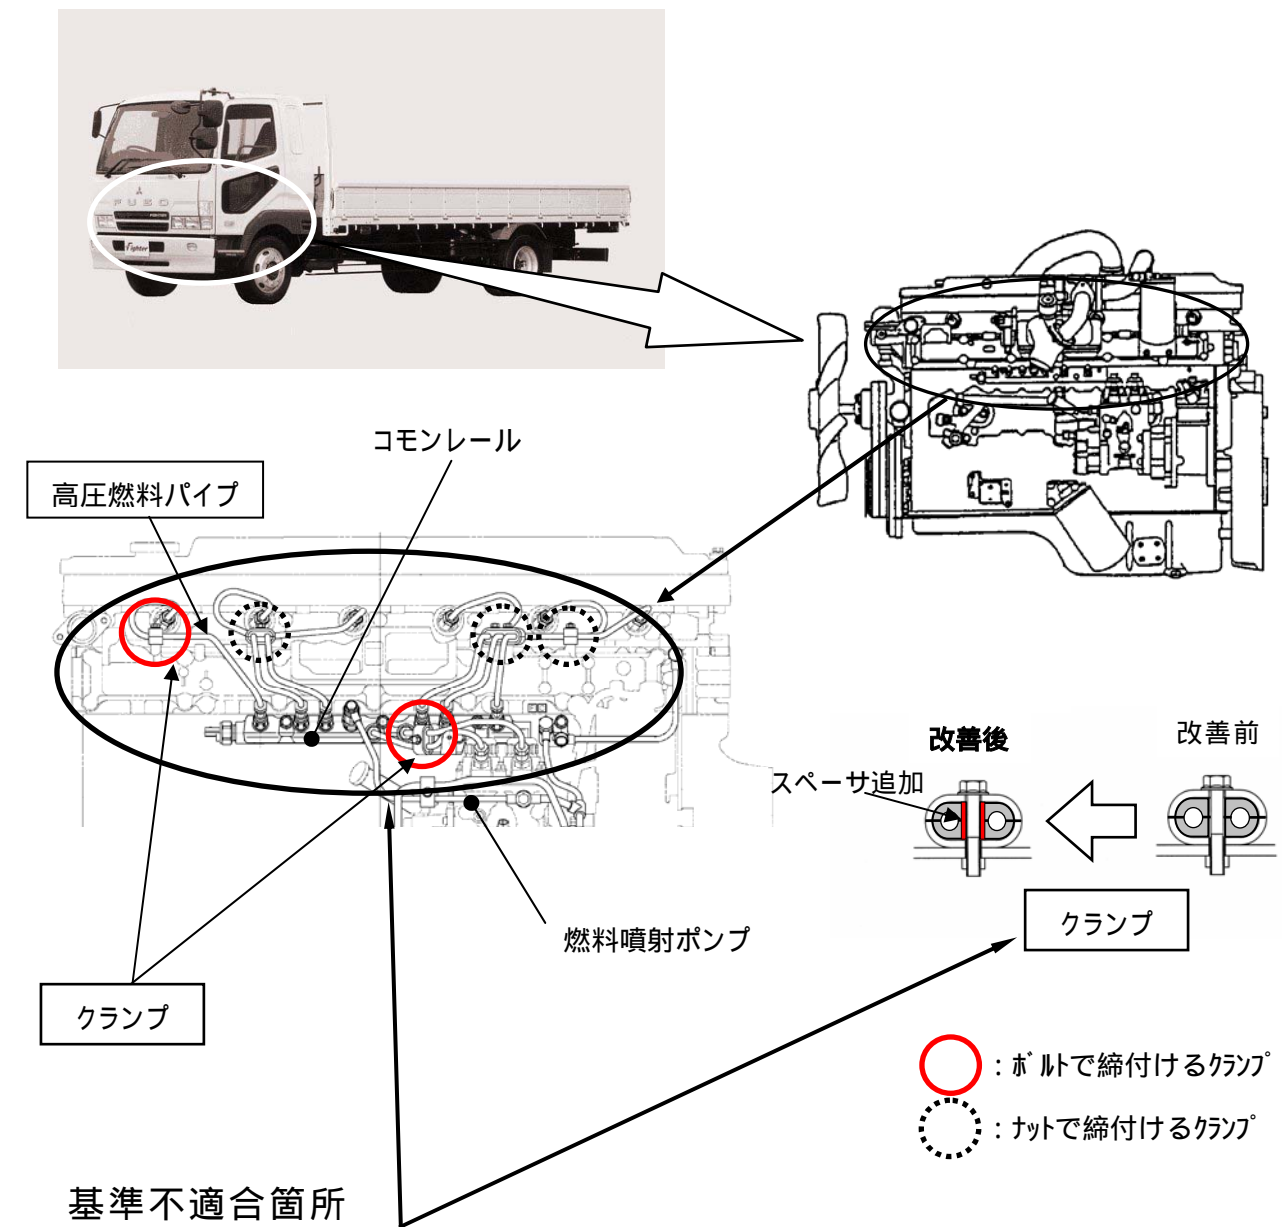
燃料噴射装置の高圧燃料パイプを固定するクランプの構造が不適切なため、エンジン振動によりクランプボルトが緩み、当該クランプが脱落することがある。  
 そのため、そのまま使用を続けると、高圧燃料パイプに亀裂が生じ、燃料が漏れ、最悪の場合、エンジン停止、再始動不能に至るおそれがある。

全車両、ボルトで締付けるクランプについては対策品と交換し、ナットで締付けるクランプについては植え込みボルトのネジ面に接着剤を塗布し、規定トルクで締付ける。

なお、当該クランプが脱落したもの、又は燃料漏れがあるものは当該パイプを新品と交換する。

又、整備時の注意事項を記載した注意銘板をエンジン上面へ貼り付ける。
