# 改善箇所説明図

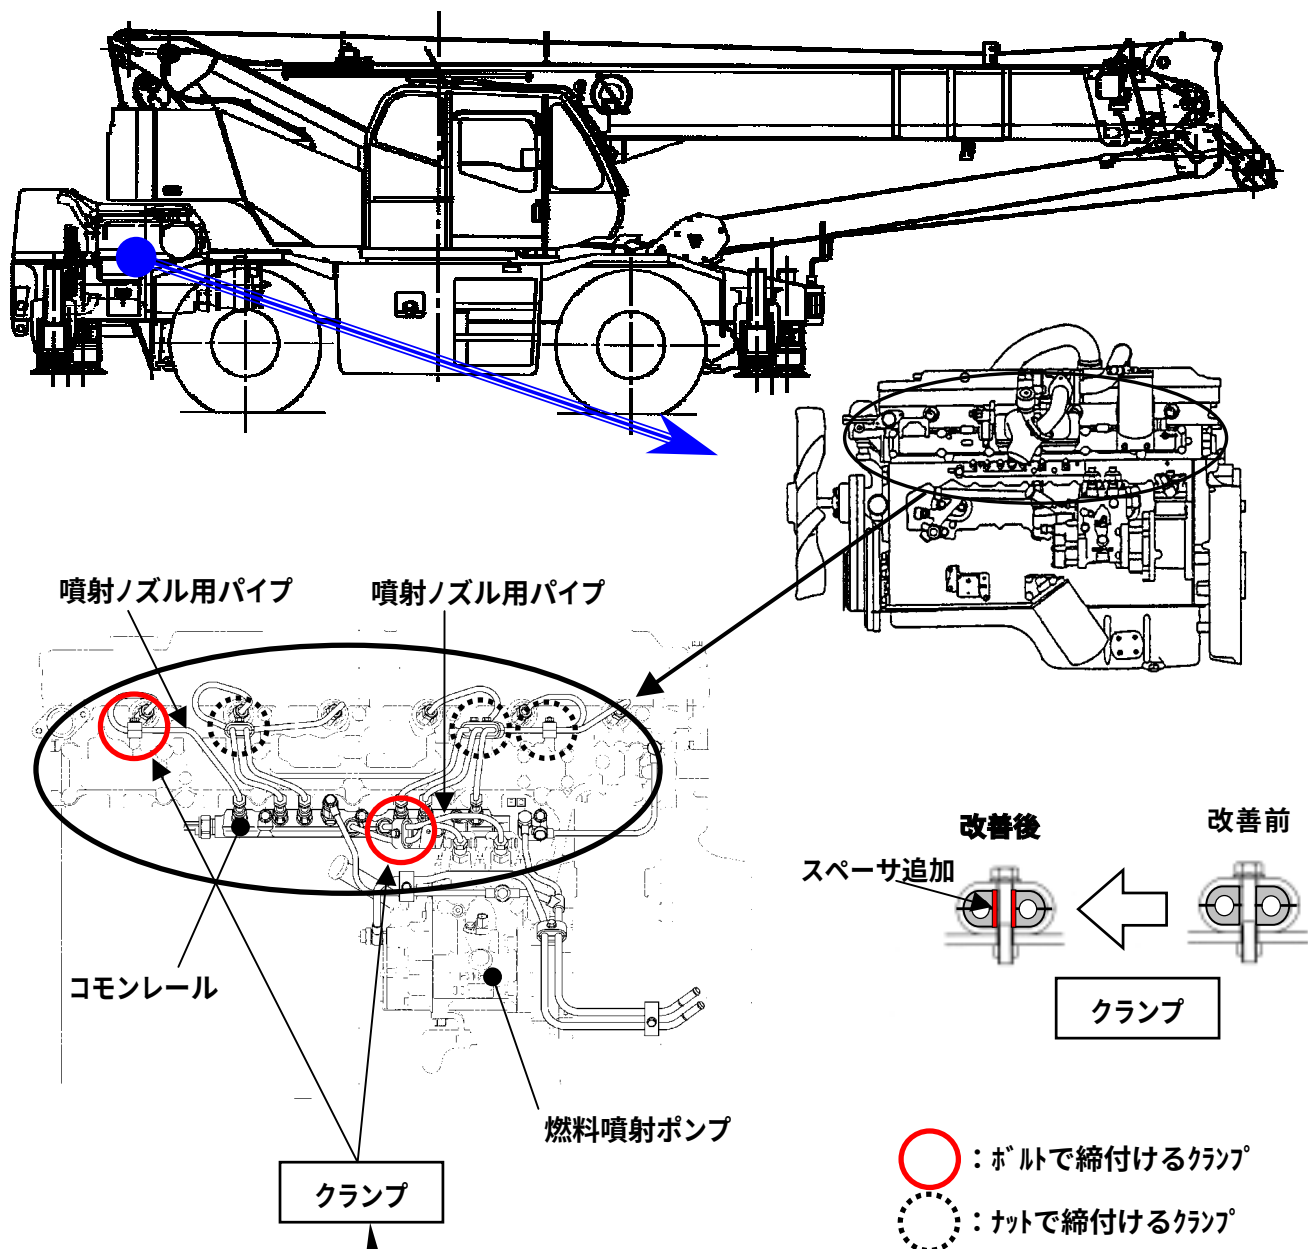
搭載している三菱ふそうトラック・バス株式会社製原動機において、燃料噴射装置の高圧燃料パイプを固定するクランプの構造が不適切なため、エンジン振動によりクランプボルトが緩み、当該クランプが脱落することがある。そのため、そのまま使用を続けると、高圧燃料パイプに亀裂が生じ、燃料が漏れ、最悪の場合、エンジン停止、再始動不能に至るおそれがある。

全車両、ボルトで締付けるクランプについては対策品と交換し、ナットで締付けるクランプについては植え込みボルトのネジ面に接着剤を塗布し、規定トルクで締付ける。  
 なお、当該クランプが脱落したもの、又は燃料漏れがあるものは当該パイプを新品と交換する。  
 又、整備時の注意事項を記載した注意銘板をエンジン上面へ貼り付ける。
