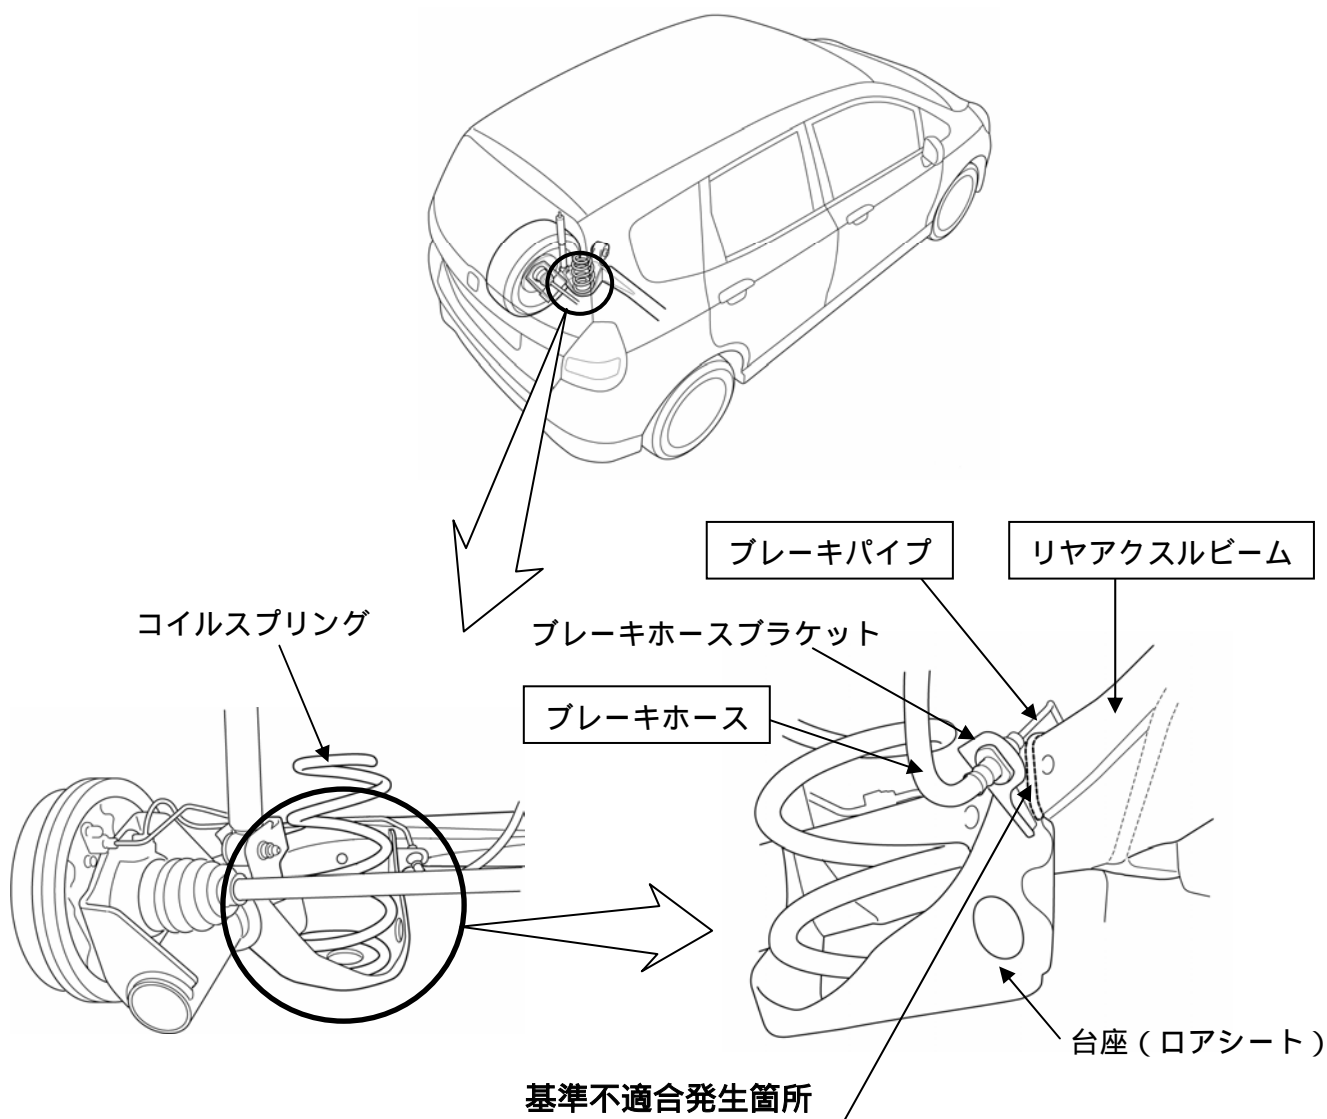
後輪緩衝装置のコイルスプリングの台座（ロアシート）とリアアクスルビームとの溶接が不十分なため、走行中の振動等により、当該溶接部が剥れ台座が傾き、台座に固定されているブレーキパイプがリアアクスルビームと干渉するものがある。そのため、そのまま走行を続けるとブレーキパイプが損傷し、最悪の場合、ブレーキ液が漏れて制動力が低下するおそれがある。

全車両、リアアクスルビームの製造番号を点検し、該当するものはリアアクスルビームを良品と交換する。また、当該溶接部に剥れがあるものは、ブレーキパイプ及び、ブレーキホースを新品と交換する。
