## 改善箇所説明図

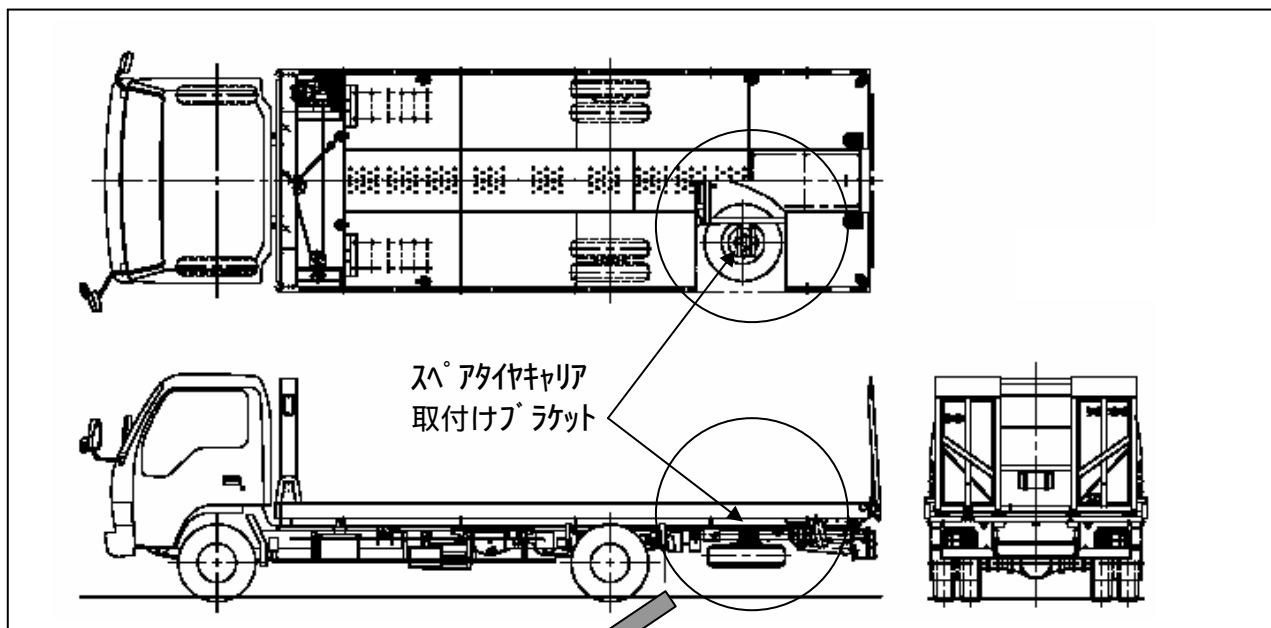
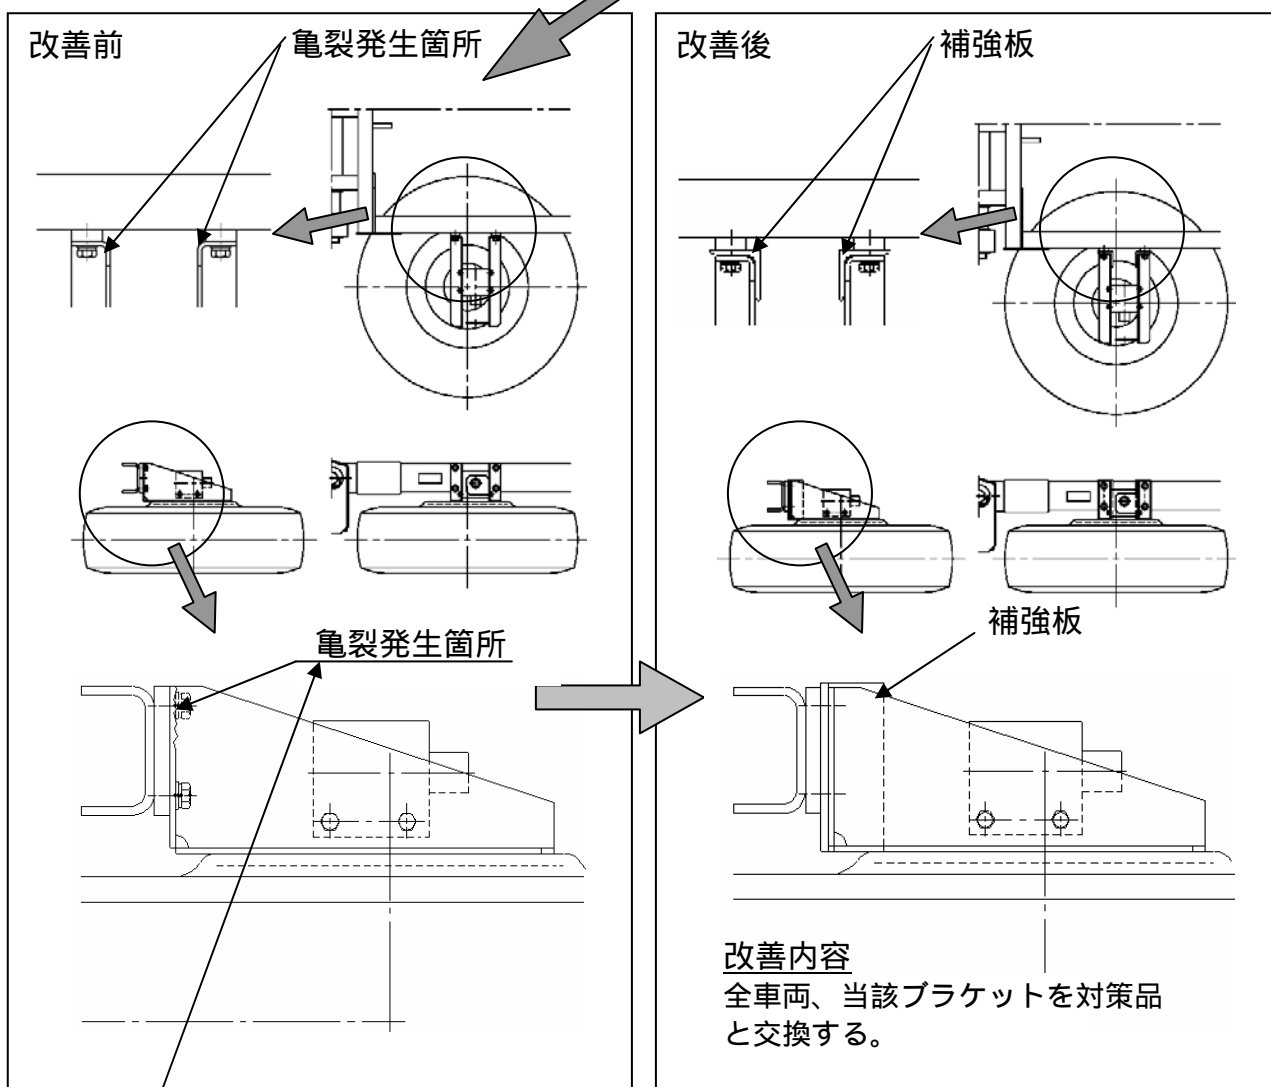
### 不具合発生箇所

スペアタイヤキャリアを車両後部に移設した際に新たに装着したブラケットの強度が不足しているため、走行中の振動により当該ブラケットに亀裂が発生し、そのままの状態で使用を続けると、最悪の場合、ブラケットが折損してスペアタイヤとともに脱落し、他の交通の安全を妨げるおそれがある。
