## 改善箇所説明図

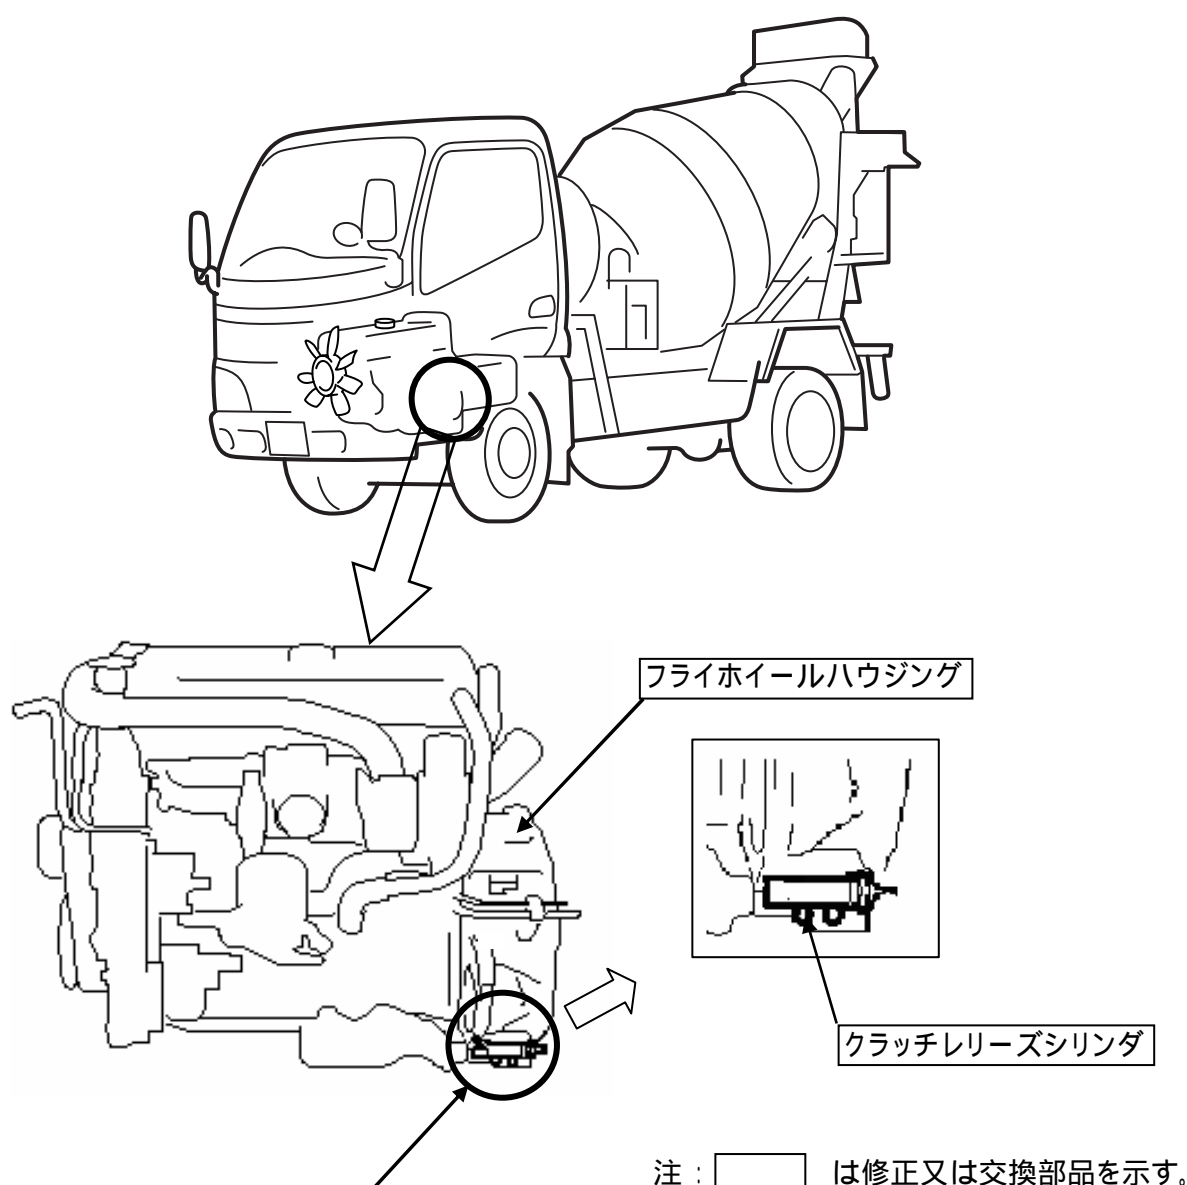
フライホイールPTO付車において、フライホイールハウジングのクラッチリリースシリンダ取付面の成形が不適切なため、クラッチリリースシリンダを取り付ける際に当該ハウジング部に干渉し、クラッチリリースシリンダの取付ステーが密着しない状態で締め付けられたものがある。そのため、当該シリンダの取付ステーに亀裂が生じ、最悪の場合、当該シリンダが脱落してクラッチが切れなくなるおそれがある。

全車両、フライホイールハウジングの形状を修正するとともに、クラッチリリースシリンダを新品に交換する。

識別：フライホイールハウジングのクラッチリリースシリンダ取り付け上部に黄色ペイントを塗布する。
