# 改善箇所説明図

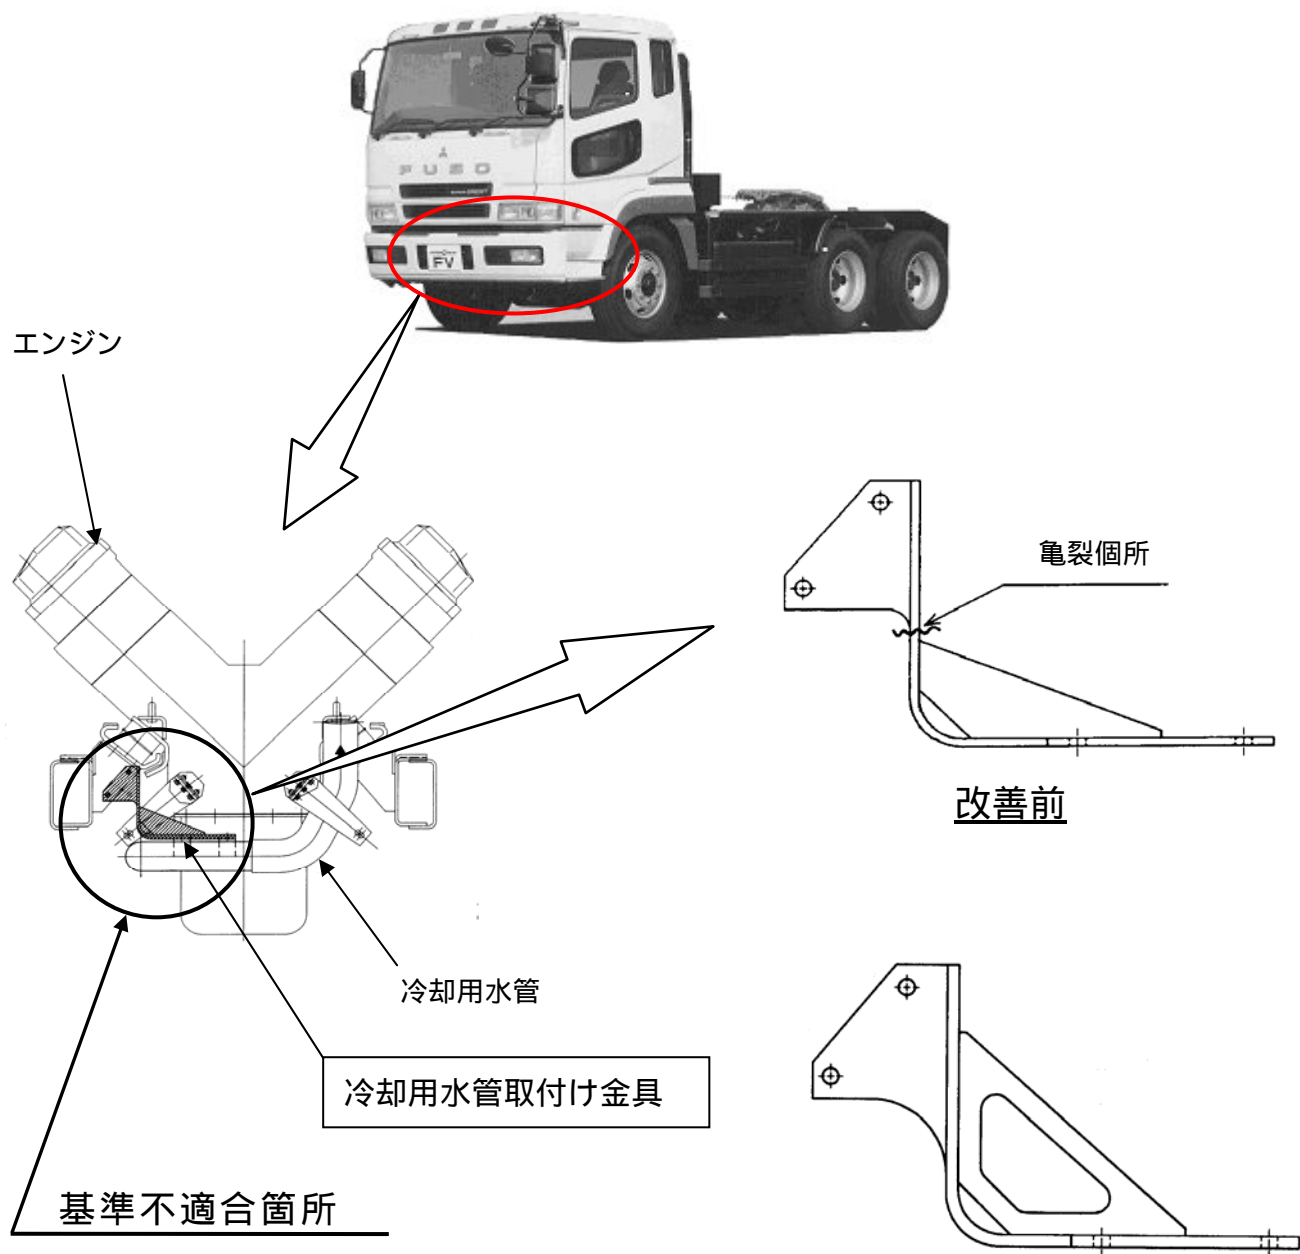
変速機に装着されている流体式補助ブレーキ装置の冷却用水管を支持する取付け金具の強度が不足しているため、走行時の振動により当該金具が亀裂、折損するものがある。そのため、そのままの状態で使用を続けると、冷却用水管をつなぐホースが外れて、エンジン冷却水が大量に流出し、エンジンの焼付きにより走行不能となるおそれがある。

全車両、取付け金具を確認し、強度が不足している金具が装着されているものは、対策品と交換する。
