## 改善箇所説明図

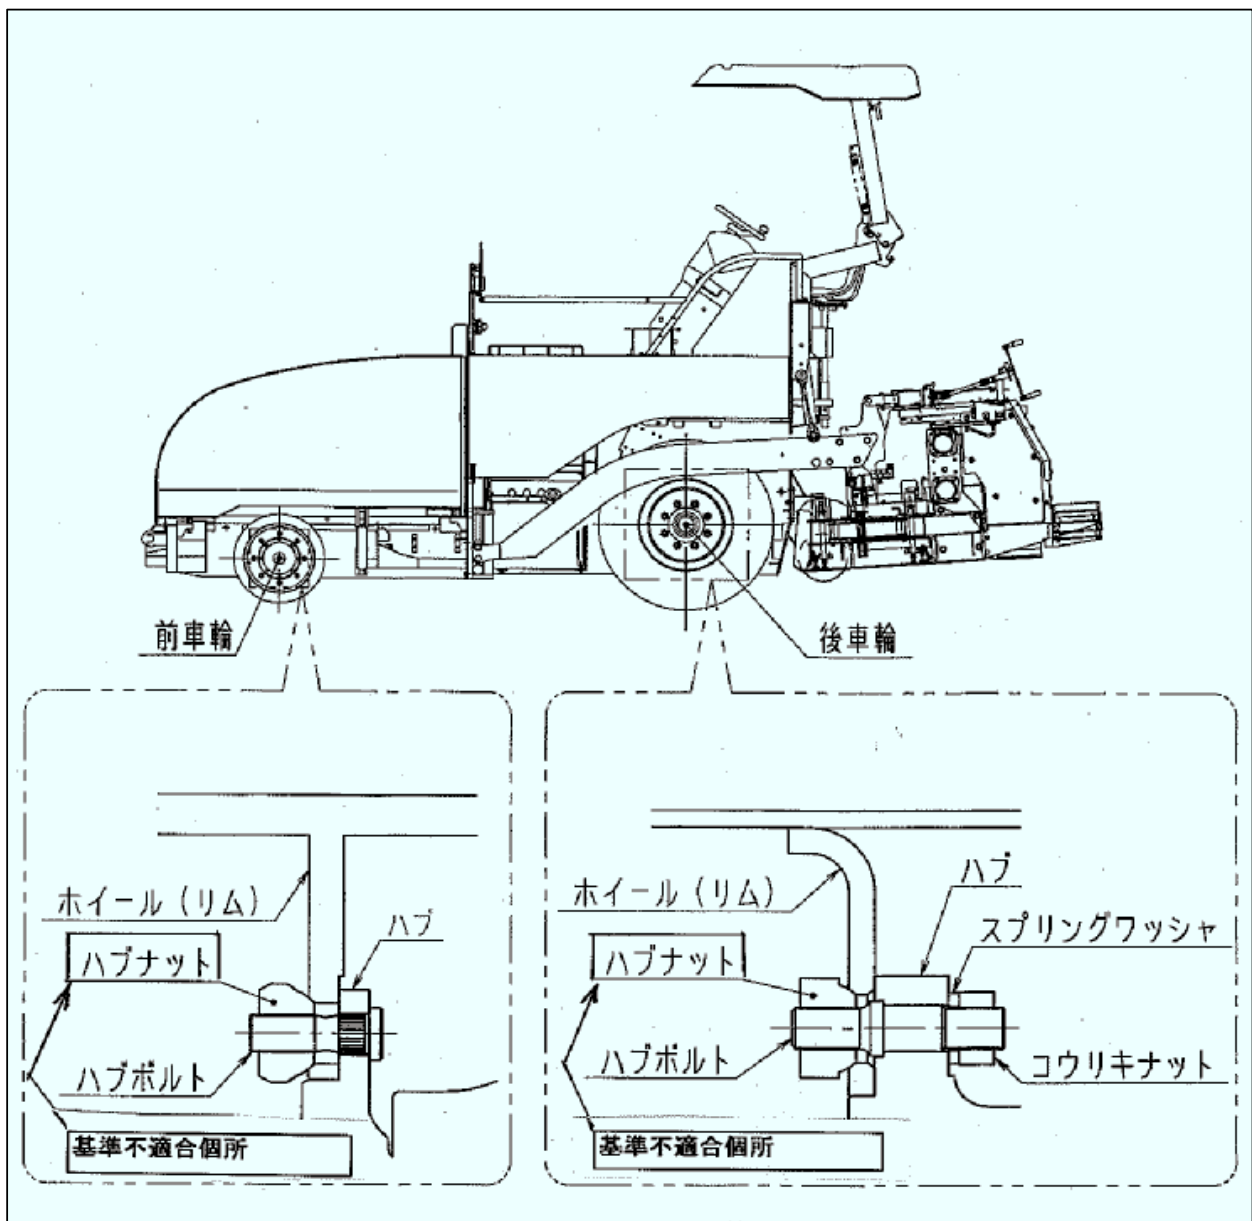
前後車輪のハブナットの締め付け力の管理が不適切なため、走行中にハブナットが緩むものがある。そのため、そのまま走行を続けると、最悪の場合ハブナットが脱落し、タイヤが脱落して走行不能に至るおそれがある。

全車両、前後車輪のハブナットの締付を点検し、正規の締め付けトルクで締め付ける。
