## 改善箇所説明図

### 基準不適合発生箇所

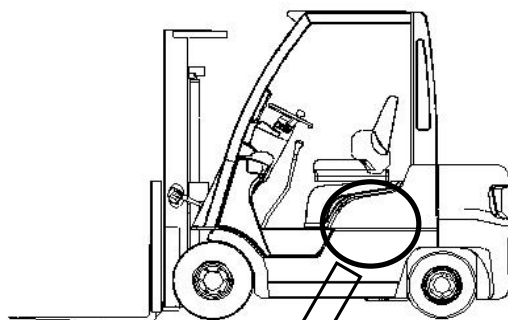
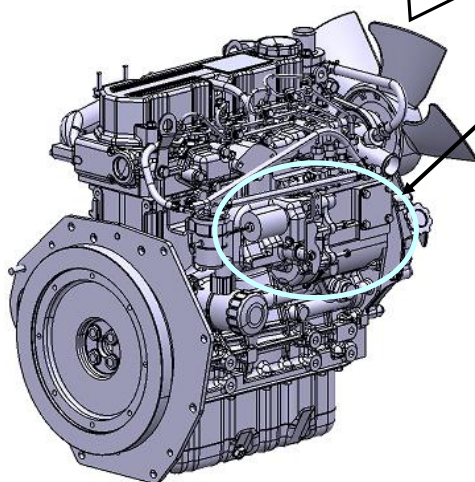
エンジンの燃料噴射量を制御するタイロッドにおいて、脱落を防止するタイロッドスプリングの強度が不足しているため、エンジン停止を繰り返し行くと、当該スプリングが折損することがある。そのため、そのままの状態で使用を続けると、タイロッドスプリングが外れてタイロッドが脱落し、最悪の場合、エンジン回転が上昇したままとなり、エンジンの停止ができなくなるおそれがある。

1. タイロッドカバーを対策品と交換する。
2. バネ力を低減した対策品のソレノイドに交換する。
3. タイロッドを対策品と交換する。
4. タイロッドスプリングを新品と交換する。

識別 ; ソレノイド上面に白ペンを塗布する。

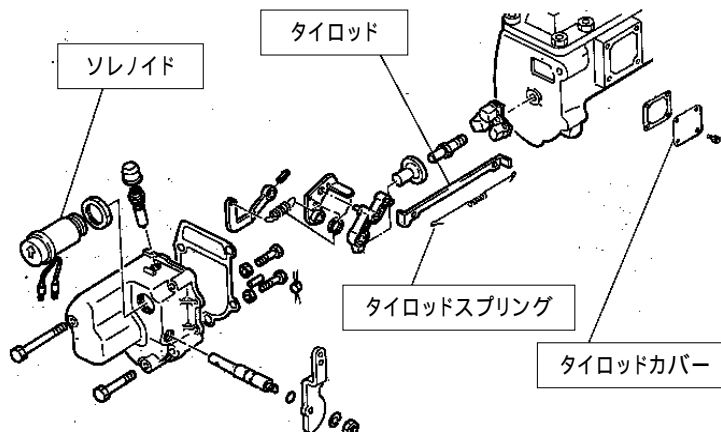
### 交換部品

注：□は交換部品を示す。
