## 改善箇所説明図

### 不具合発生箇所

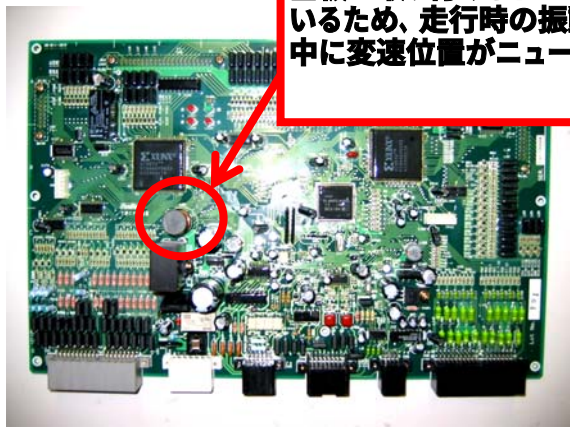
多重送電ユニット内基板

動力伝達装置において、台車部の動力系を制御する多重送電ユニット内の制御基板に取り付けられている電源部コイルの取り付け部(リード)の強度が不足しているため、走行時の振動等によりリードが折損することがある。そのため、走行中に変速位置がニュートラルに固定され、走行不能になるおそれがある。

全車両、当該制御基板を対策品に交換した多重送電ユニットに交換する。

①電源部のコイルをシリコンボンドで固定した対策基板に交換する。

②対策基板を搭載した多重送電ユニットA s s yを交換する。

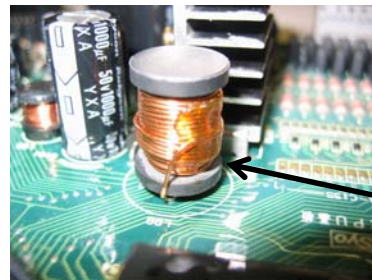
発生箇所拡大図

電源部のコイル

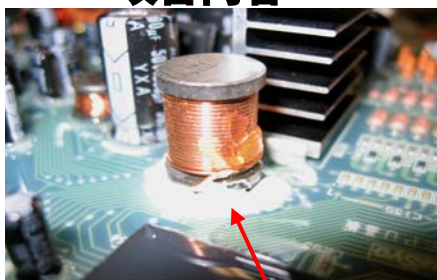
シリコンボンド

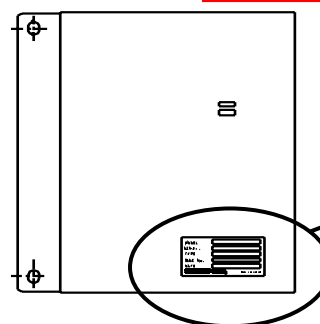
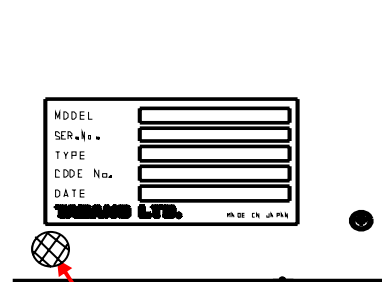
多重送電ユニット正面図

白色ペイントを塗布する

なお識別のため交換した多重送電ユニットの下図指示位置に白色ペイントを塗布する。
