# 改善箇所説明図

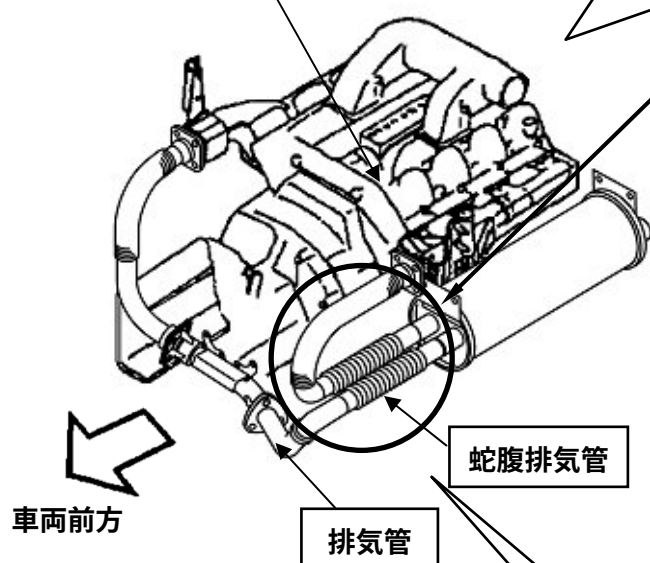
排気管の固定方法が不適切なため、エンジンの振動により排気管に亀裂が発生するものがある。そのため、そのままの状態で使用続けると、騒音レベルが規制値を超える、または排気ガスの熱により周囲の電気配線の被覆が溶損し、電気配線がショートして、最悪の場合、エンジンが再始動できなくなるおそれがある。

全車両、排気管及び消音器を対策品と交換する。

また、パワーステアリングオイルパイプと排気ブレーキエアパイプの取り回しを変更した変更品と交換するとともに、排気管及び消音器の周辺部を点検し、他部品と干渉しているものは修正を行う。
