## 改善箇所説明図

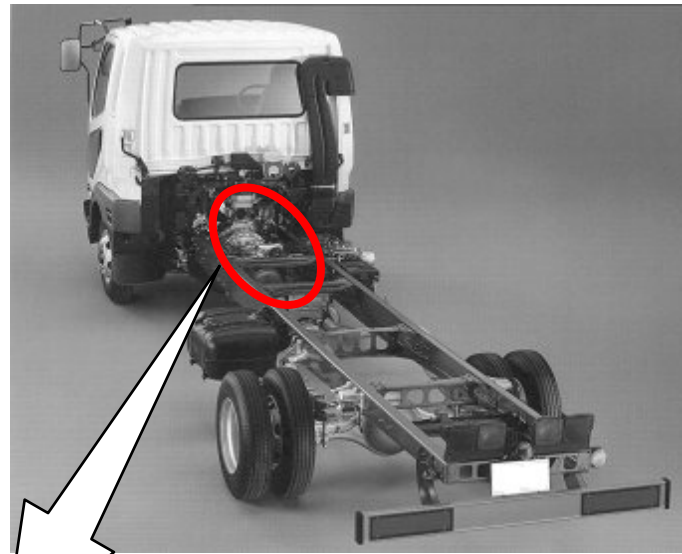
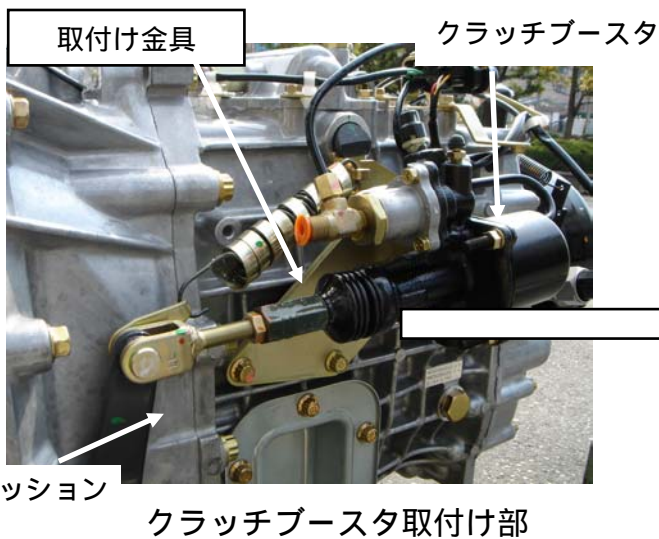
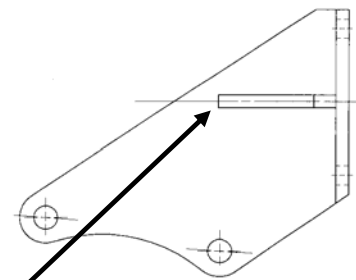
クラッチ倍力装置の取付け金具の強度が不足しているため、エンジン高回転時の共振により、当該金具に亀裂が発生する場合があります。  
そのため、そのままの状態で使用を続けると、当該金具が破損し、クラッチを操作しても変速不能となり、走行不能となるおそれがある。

全車両、当該取付け金具を対策品と交換する。
