## 改善箇所説明図

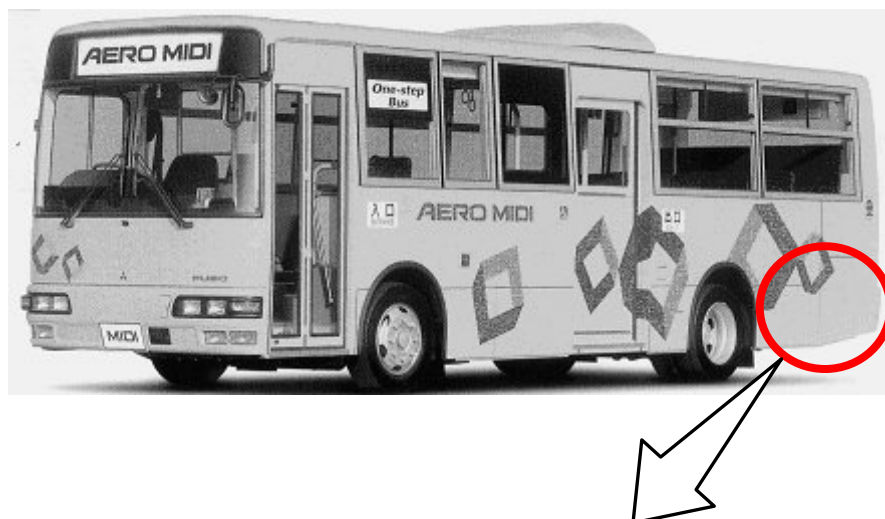
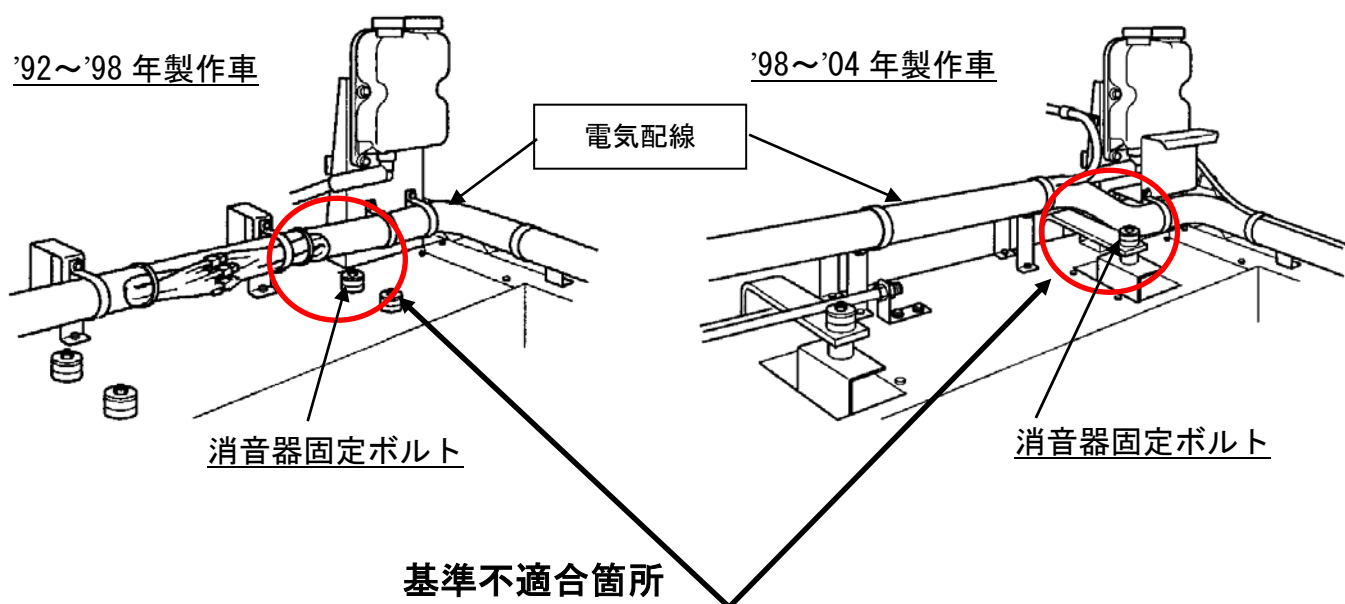
中型バスのエンジンルーム内電気配線の取り廻しが不適切なため、当該配線が消音器を固定するボルトに干渉するものがある。そのため、そのままの状態で使用を続けると、走行中の車体の振動により、当該配線の被覆が損傷、短絡し、最悪の場合、後面灯火器類が不灯となる、又は、始動不能に至るおそれがある。

全車両、当該配線に取付金具を追加し、配線の取り廻しを変更する。また当該配線を点検し、損傷のある場合は、配線を補修する。

: 補修部品を示す。
