# 改善箇所説明図

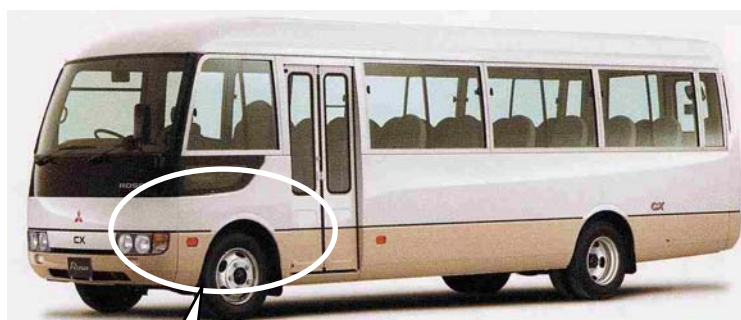
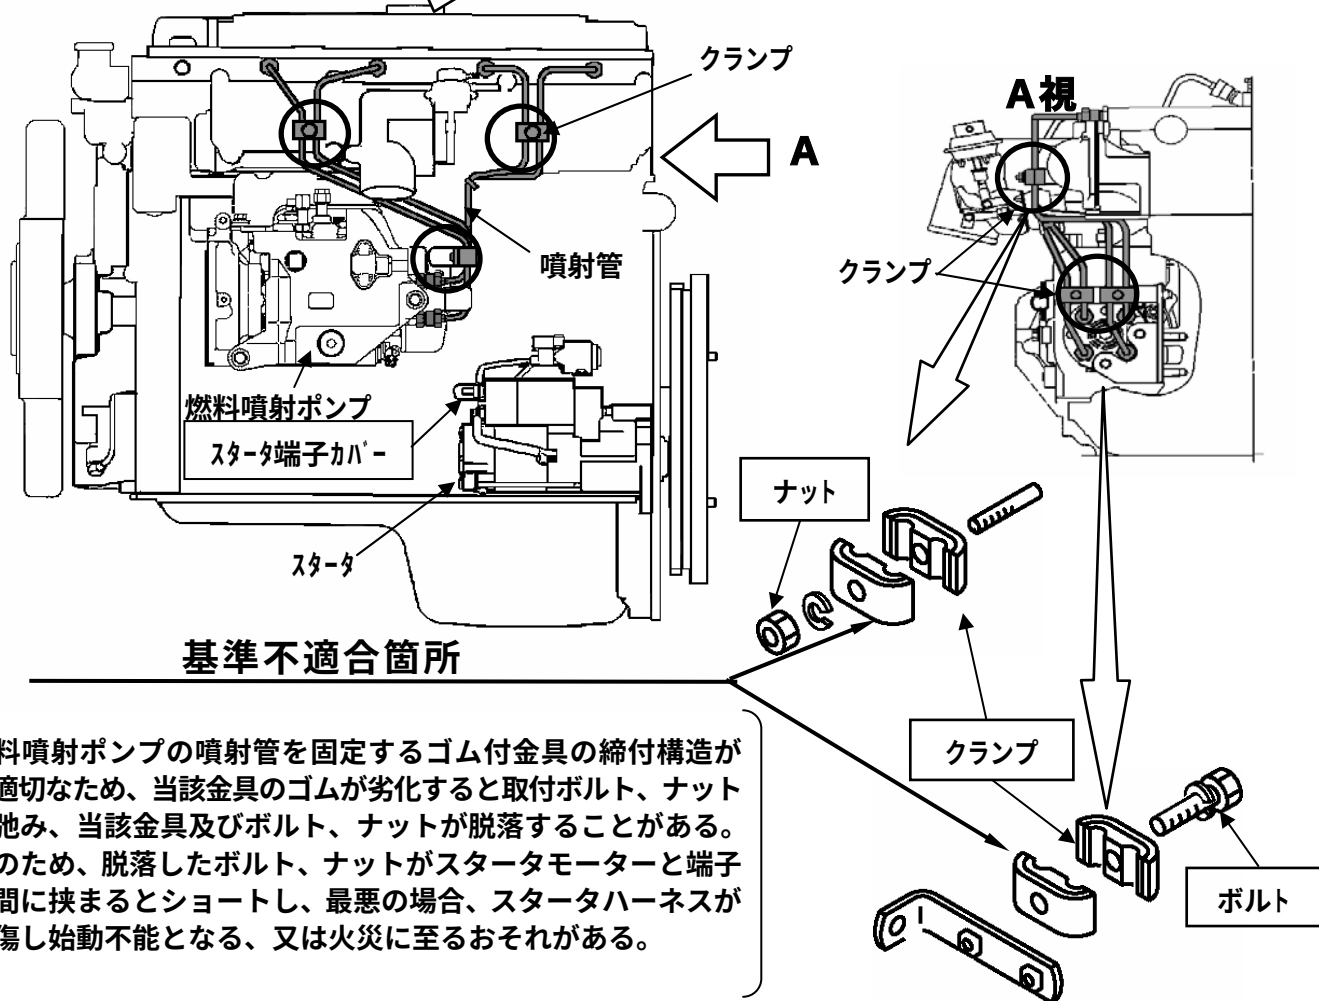
燃料噴射ポンプの噴射管を固定するゴム付金具の締付構造が不適切なため、当該金具のゴムが劣化すると取付ボルト、ナットが弛み、当該金具及びボルト、ナットが脱落することがある。そのため、脱落したボルト、ナットがスタータモーターと端子の間に挟まるとショートし、最悪の場合、スタータハーネスが損傷し始動不能となる、又は火災に至るおそれがある。

当該金具の取り付け構造に応じ、次の措置を行なう。

- ①当該金具をボルトで締付ける場合は、ボルトネジ面に接着剤を塗布したスプリングワッシャー付の対策品と交換する。
  - ②当該金具をナットで締付ける場合は、フランジ付ナットをフランジなしナットと交換し、スプリングワッシャーを追加するとともに、植込みボルトのネジ面に接着剤を塗布し、締付ける。
- さらに、当該金具のゴムの状態を点検し、劣化しているものは新品と交換する。  
なお、整備時の注意事項を記載した注意銘板をエンジン上面へ貼付する。
