## 改善箇所説明図

- ・ 4TR （ヤマハXVS400ドゥラッグスター）
- ・ BC-VH01J （XVS400ドゥラッグスター） の場合

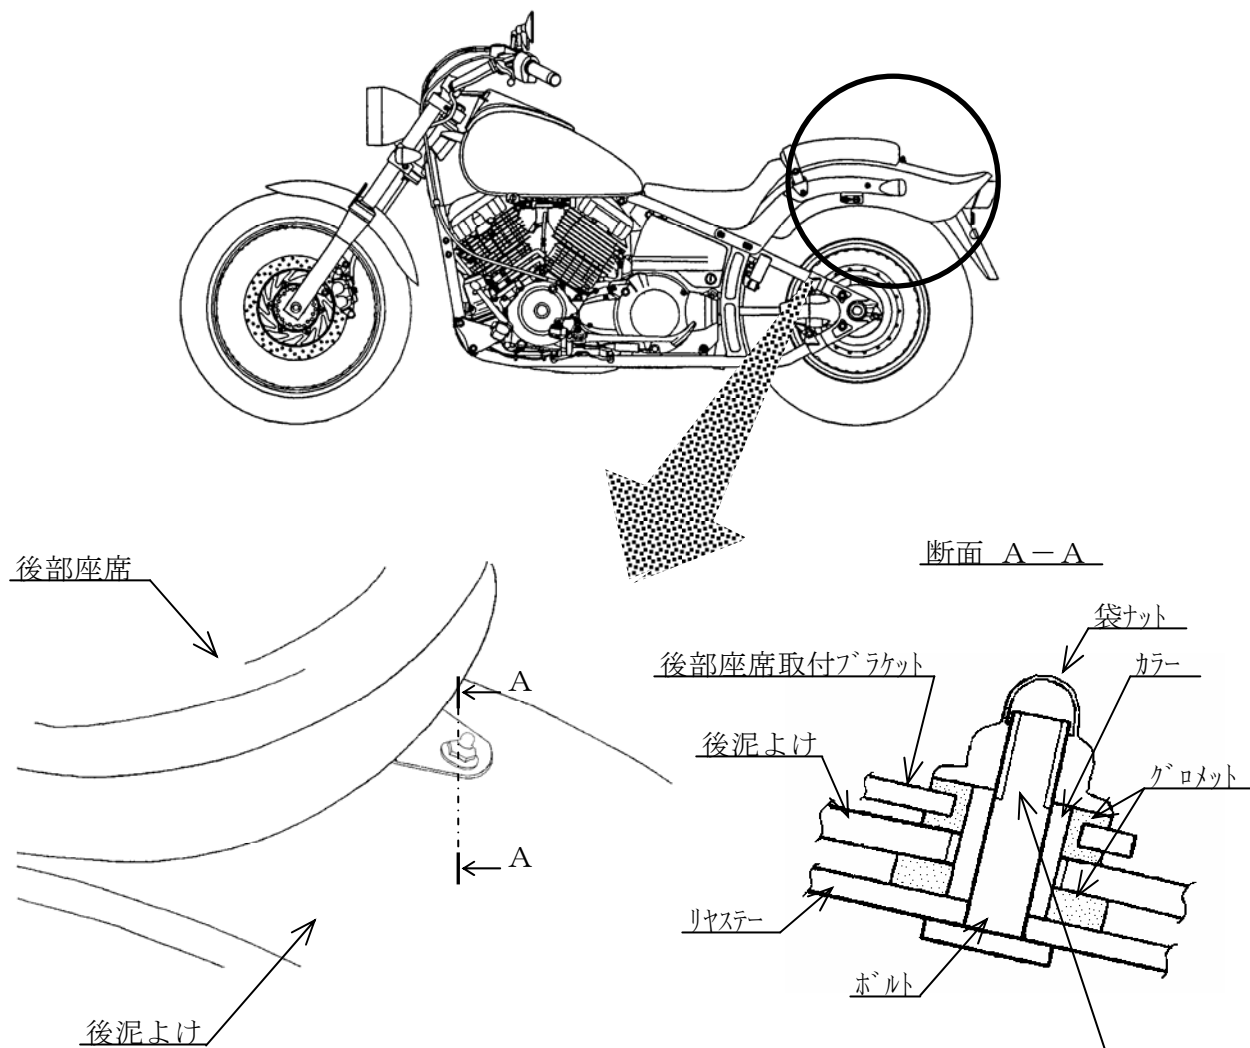
基準不適合発生箇所

後部座席の取り付けボルトにおいて、強度が不足しているため、市場における整備の際に通常想定される締め付けトルクを大幅に超えるトルクで締め付けられた場合に亀裂が生じることがある。そのため、最悪の場合、走行時の振動等により当該ボルトが折損し、シートが脱落するおそれがある。

改善の内容：全車両、後部座席の取り付け部品を対策品と交換する。

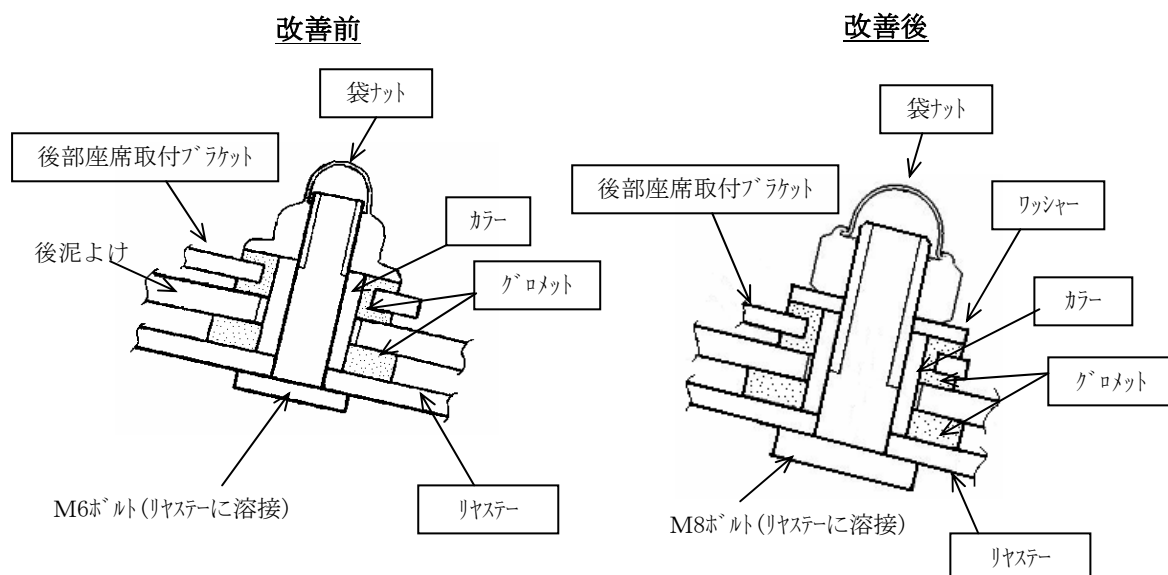
識別：袋ナットの形状で識別が可能である。

（改善前：M6ボルト用フランジ付 改善後：M8ボルト用フランジ無し）

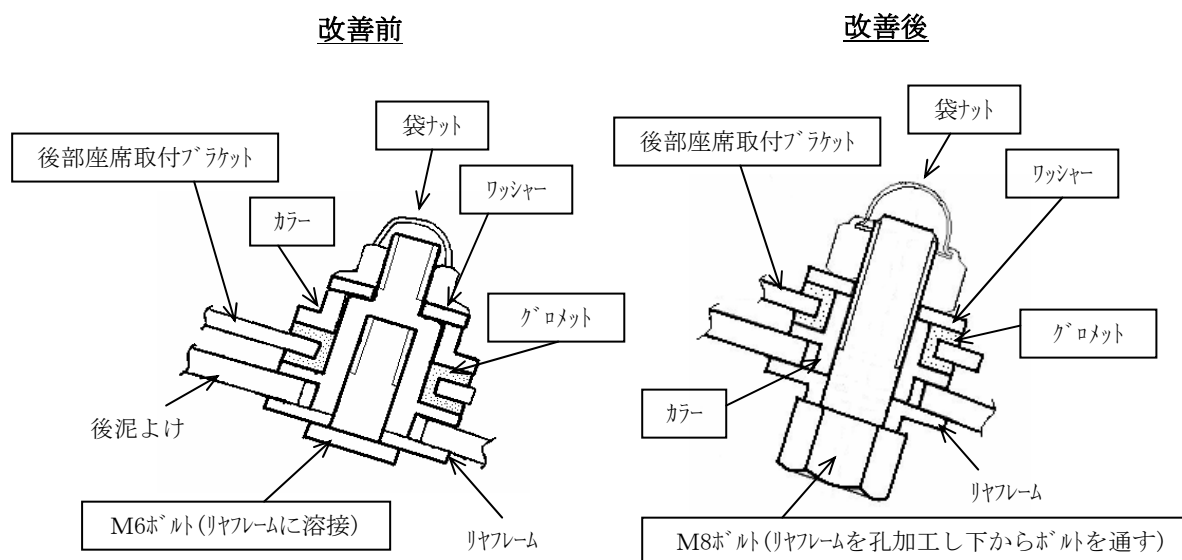
- ・ VP10J （XVS1100ドゥラッグスター）
- ・ BC-VP13J （XVS1100ドゥラッグスター） の場合

識別：袋ナットの形状で識別が可能である。

（改善前：M6ボルト用フランジ付 改善後：M8ボルト用フランジ無し）
