## 改善箇所説明図

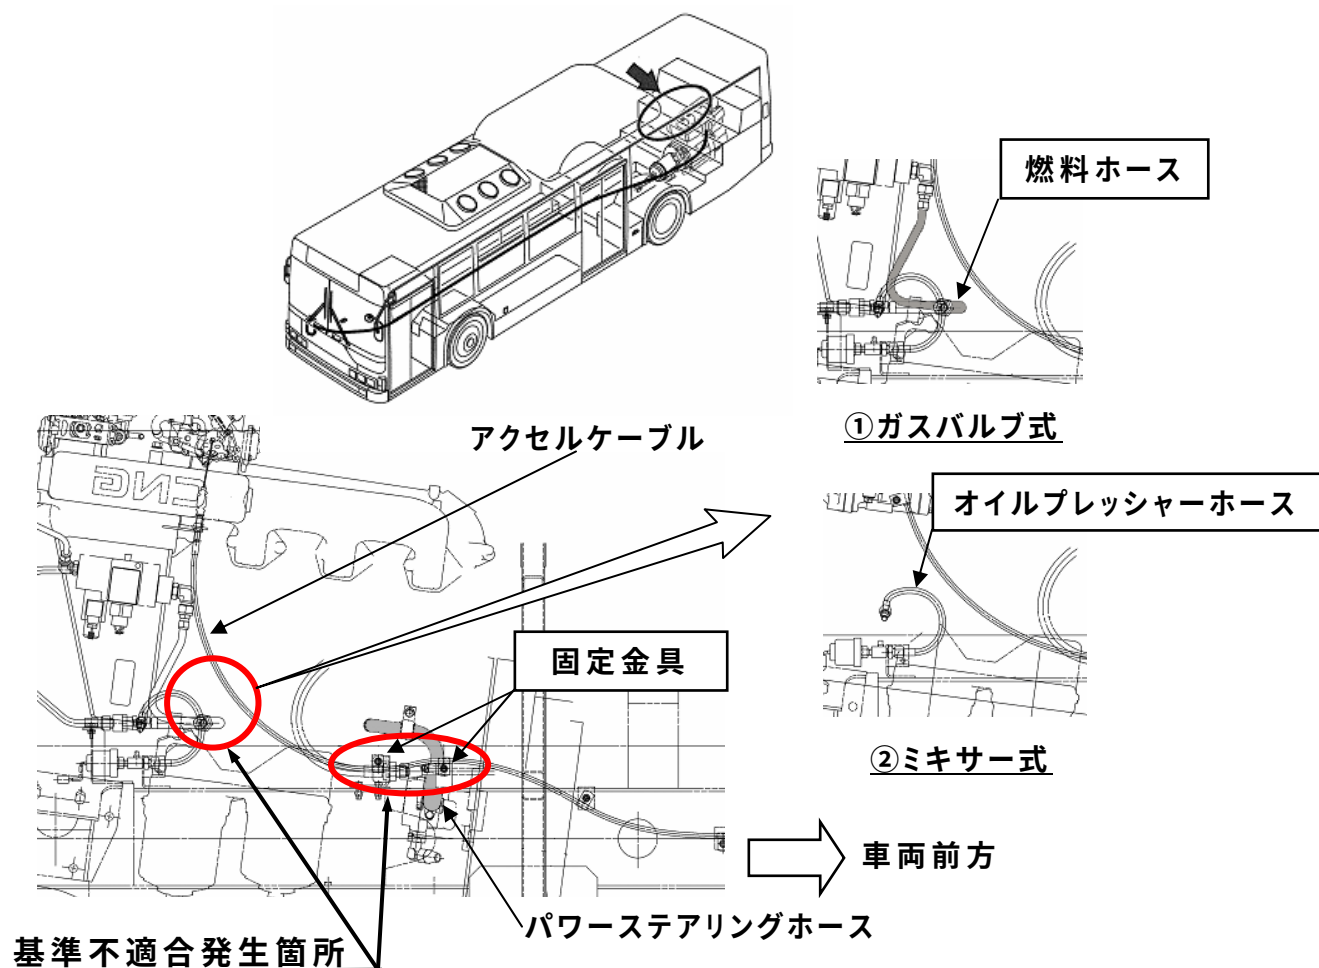
- 基準不適合発生箇所**
- ① ガスバルブ式 CNG エンジンを搭載した大型バスのアクセルケーブルの取り廻しが不適切なため、燃料ホース又はパワーステアリングホースと当該ケーブルとの隙間が不十分なものがある。  
そのため、そのままの状態で使用を続けると、走行時の振動等により燃料ホース又はパワーステアリングホースが損傷し、最悪の場合、燃料ガスが洩れ原動機が停止して再始動不能となる、又は、パワーステアリングオイルが漏れステアリングの操舵力が過大となるおそれがある。
  - ② ミキサー式 CNG エンジンを搭載した大型バスのアクセルケーブルの取り廻しが不適切なため、オイルプレッシャーホース又はパワーステアリングホースと当該ケーブルとの隙間が不十分なものがある。  
そのため、そのままの状態で使用を続けると、走行時の振動等によりオイルプレッシャーホース又はパワーステアリングホースが損傷し、最悪の場合、オイルゲージが作動しなくなる、又は、パワーステアリングオイルが漏れステアリングの操舵力が過大となるおそれがある。

- ① 全車両、アクセルケーブルに固定金具を追加し、取り廻しを変更する。  
また、燃料ホースを新品と交換する。
- ② 全車両、アクセルケーブルに固定金具を追加し、取り廻しを変更する。  
また、オイルプレッシャーホースを対策品と交換する。
