## 改善箇所説明図

### 基準不適合発生箇所

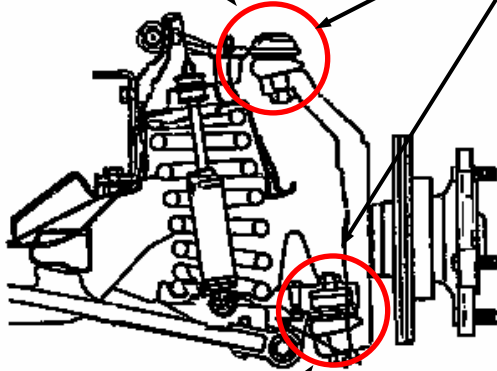
アッパ-ボールジョイント

ロワボールジョイント

前輪独立懸架方式のアッパーアームとロワアームのボールジョイントにおいて、ダストブーツのシール構造が不適切なため、当該ジョイントへ泥水等が浸入し、樹脂ベアリングが摩耗してガタが発生することがある。

そのため、そのままの状態で使用を続けるとガタが増大し、最悪の場合、ボールジョイントがサスペンションアームから外れ、走行不能になるおそれがある。

全車両、ロワ、およびアッパーアームのボールジョイントを対策品と交換する。

また、当該部位の点検整備内容を充実させ周知することにより、定期点検へのユーザの注意を喚起する。
