## 改善箇所説明図

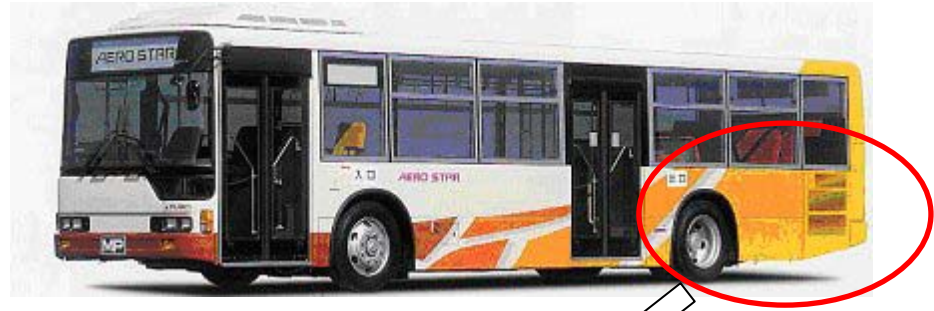
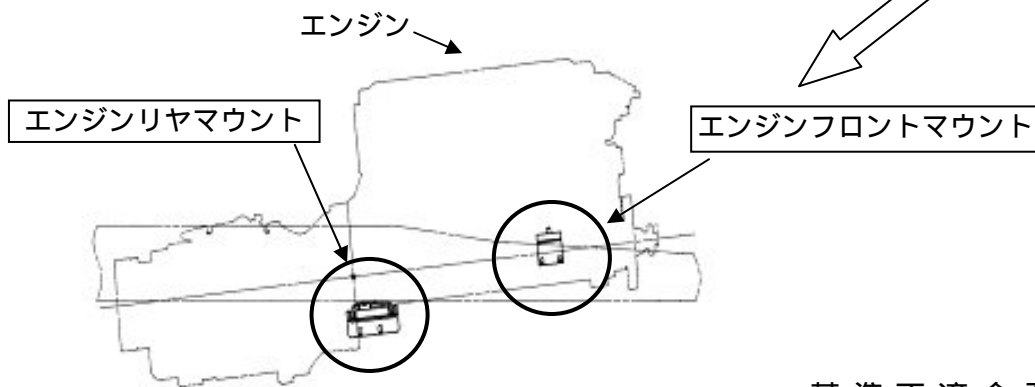
### 基準不適合発生箇所

エンジンを支持しているエンジンリヤマウントにおいて、防振ゴム部の強度が不足しているため、発進加速時のエンジン回転方向の揺動の繰返しにより、当該マウントのゴム部に亀裂が発生し、破断することがある。

そのため、そのまま使用を続けると、エンジンフロントマウントも損傷し、最悪の場合、変速機操作力伝達機構の原動機側支持部が外れて、変速操作が出来なくなるおそれがある。

| 改善措置の内容 | 全車両、エンジンリヤマウントを対策品と交換する。また、エンジンフロントマウントを新品と交換する。 |
