# 改善箇所説明図

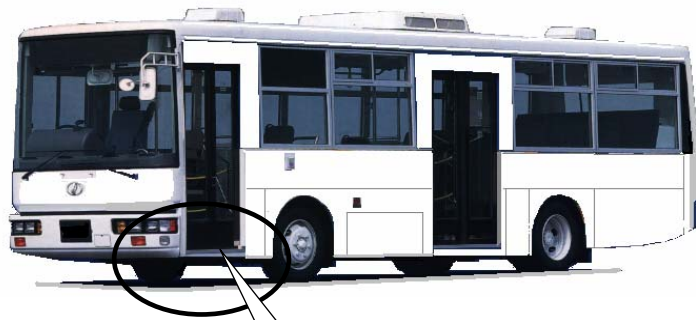
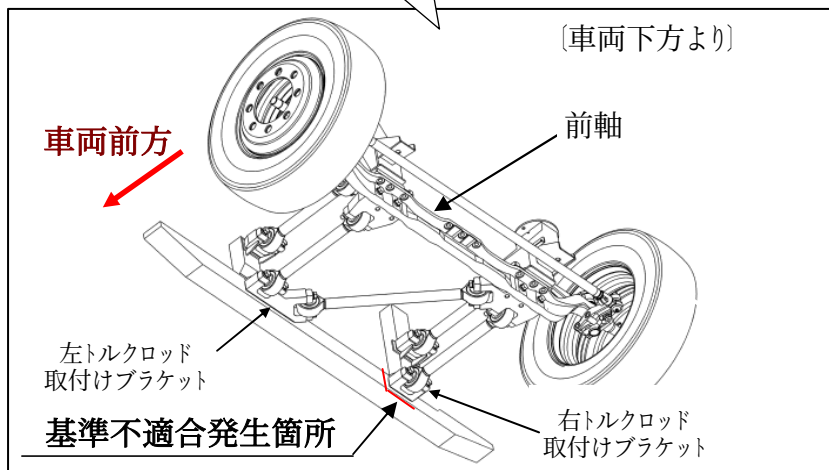
前軸緩衝装置のトルクロッド取付けブラケットの強度が不足しているため、当該ブラケットにおいて、制動時の繰返し荷重により取付け部材に亀裂の発生するものがある。そのため、そのまま使用を続けると、最悪の場合、亀裂が進行し当該ブラケットが外れ、走行できなくなるおそれがある。

全車両、前軸トルクロッドブラケット取付け部に補強材を溶接で追加する。
