# 改善箇所説明図

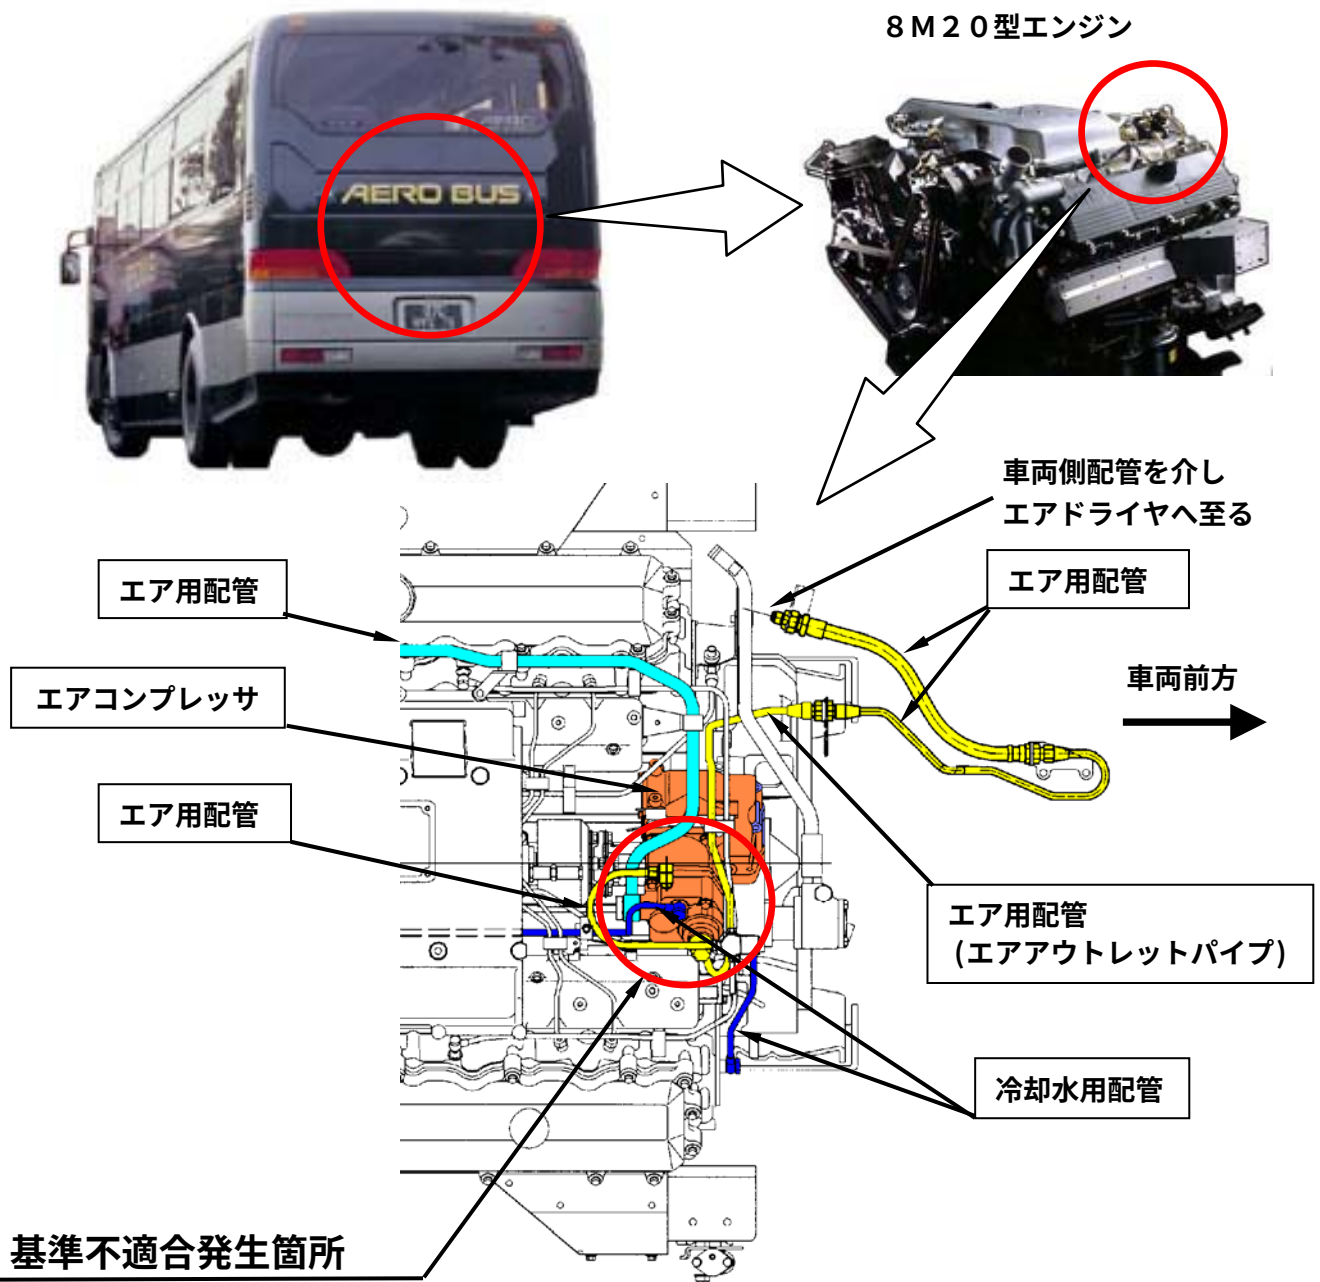
エアコンプレッサのエア吐出温度が高いため、エアアウトレットパイプ内部にコンプレッサの潤滑油が炭化して堆積する場合がある。そのため、そのままの状態で使用を続けると、当該パイプ内部の堆積物が加熱されてパイプに穴があき、エアが漏れて充填できなくなり、最悪の場合、制動力が低下する、又は、フィンガコントロール変速機搭載車は、変速操作ができなくなるおそれがある。

全車両、当該コンプレッサを点検し、対策品が装着されていない場合には、当該コンプレッサ、エア用配管、及び冷却水用配管を対策品と交換し、エアドライヤまでのエア充填配管を清掃する。
