# 改善箇所説明図

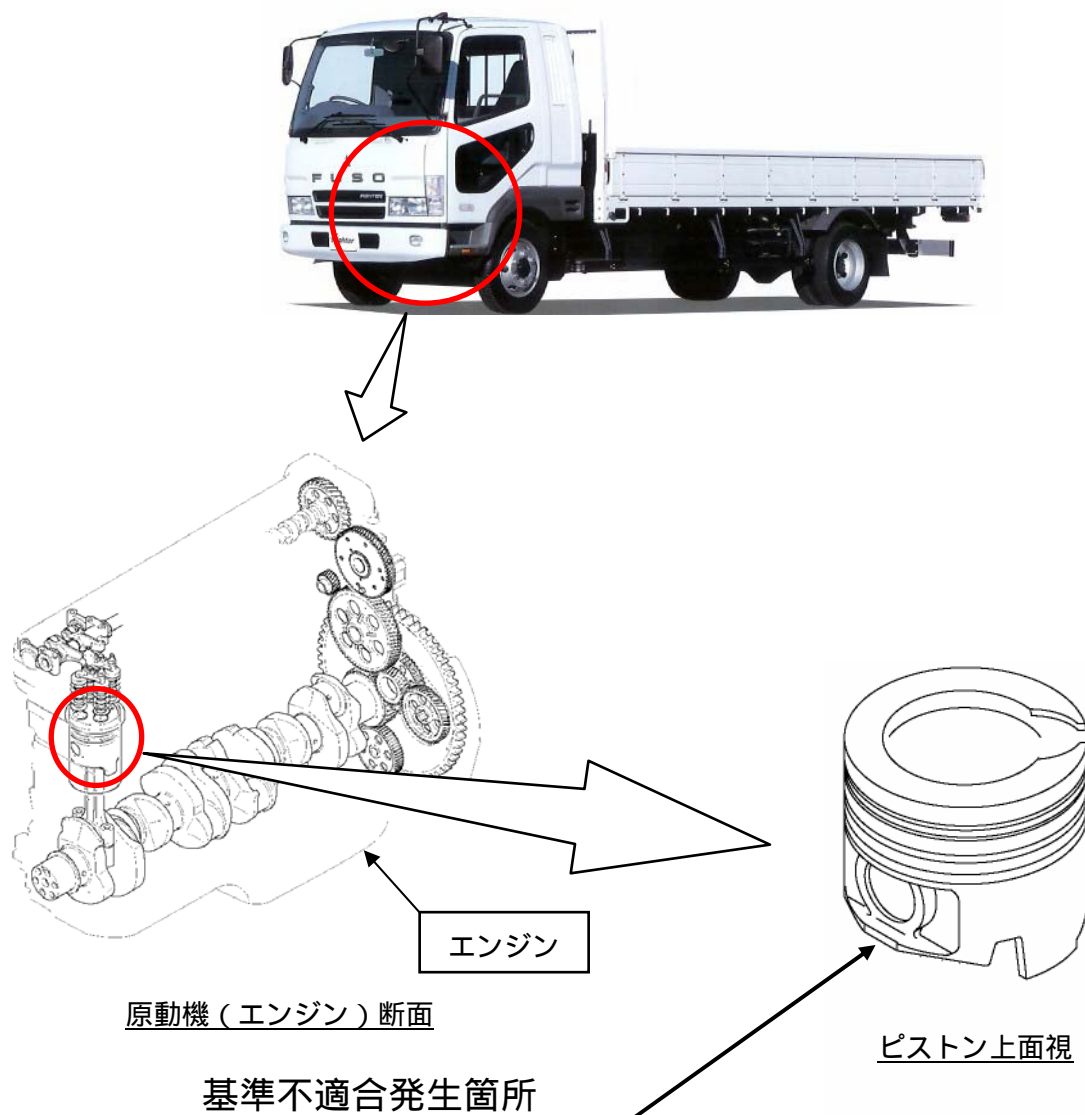
ピストンの鋳造工程が不適切なため、ピストンピンボス部付近に鋳造不良のあるピストンをエンジンに組み付けたものがある。  
そのため、そのまま長時間高回転で使用を続けると、当該部に亀裂が発生し、最悪の場合、ピストンが破損し、エンジンが停止するおそれがある。

全車両、エンジン一式を良品のピストンを組込んだエンジンと交換する。

注：□は、交換部品を示す。
