## 改善箇所説明図

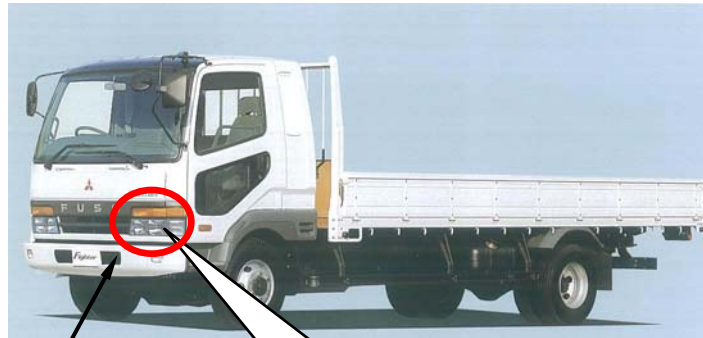
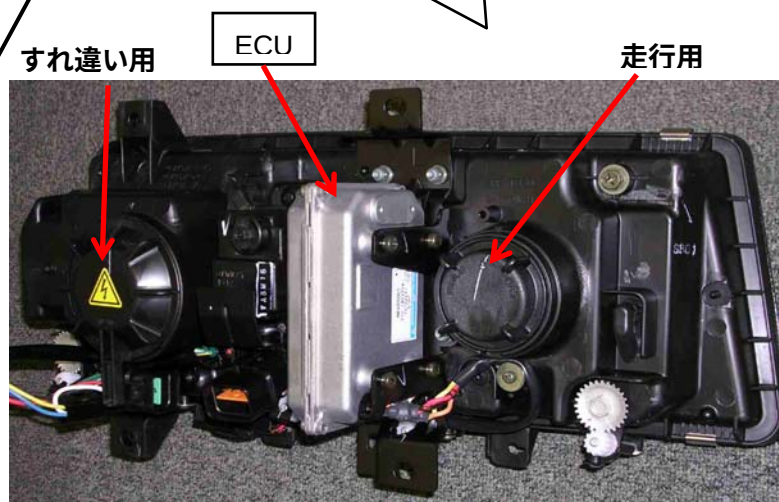
前照灯背面視

### 基準不適合発生箇所

放電式すれ違い用前照灯の電子制御ユニット（E C U）内部のプログラムが不適切なため、低温時に点灯直後の電圧低下を前照灯回路のショートと誤判定するものがある、また、当該E C U内部のインバータ回路のトランスに不良品が混入したため、ショートが発生し、コイルが損傷してE C Uが電力供給を停止するものがある。そのため、すれ違い用前照灯が不灯となるおそれがある。

全車両、当該E C Uの製造番号を点検し、対象となるE C Uが装着されているものは、対策品と交換する。
