## 改善箇所説明図

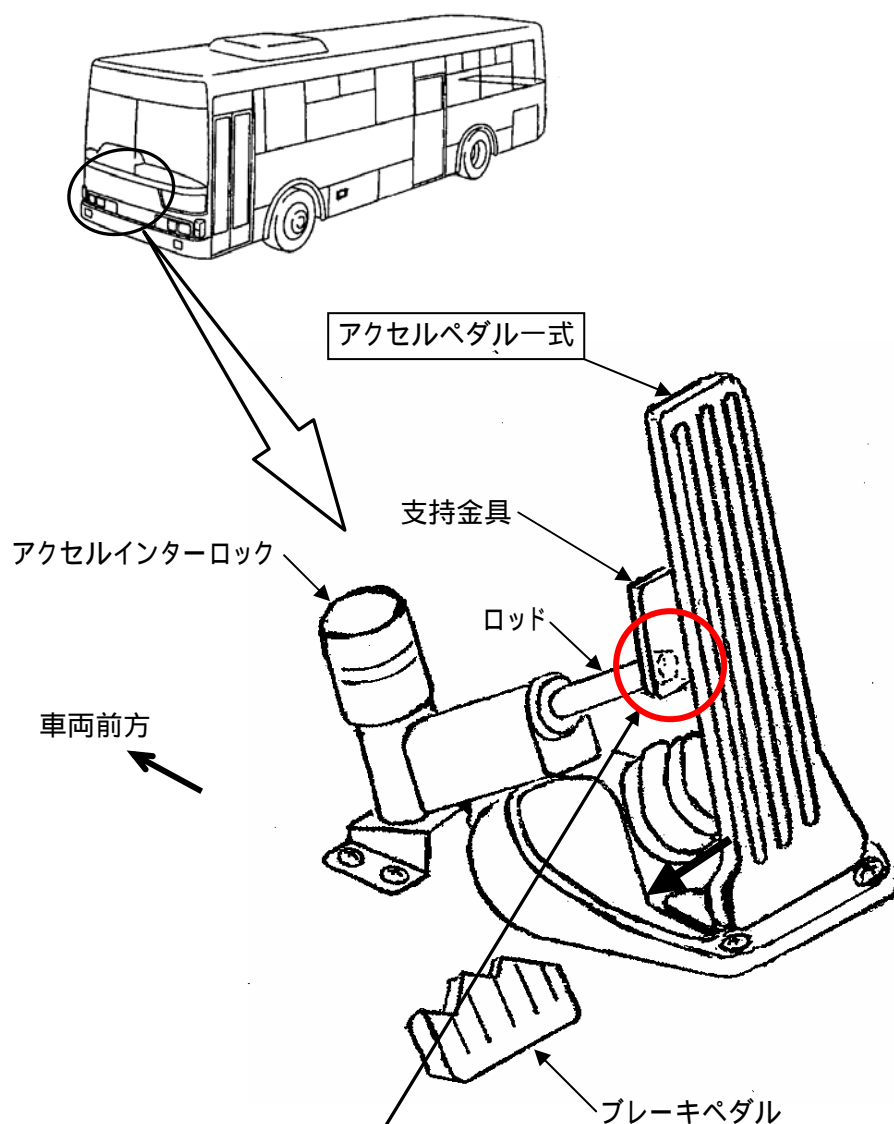
### 基準不適合発生箇所

乗降口扉の開扉発車防止装置(アクセルインターロック)において、乗降口扉が開放中にアクセルペダルの踏み込みを防止するロッドの支持位置が不適切なため、当該装置が作動している状態でアクセルペダルを踏み込むと当該ペダル取付部が変形することがある。

そのため、この状態で更にペダルを横方向に踏み込むとアクセルペダルが当該装置のロッドから外れてアクセルインターロックが作動しなくなる、又は、当該ペダルがロッドに引っ掛かりエンジン回転が下がらなくなるおそれがある。

### 改善の内容

全車両、アクセルペダラー式を対策品と交換する。

識別：作業完了車には、左後部エンジン点検リッド裏上方の見やすい位置に「HB - 29」の文字が記載された白黄色シールを貼り付ける。
