## 改善箇所説明図

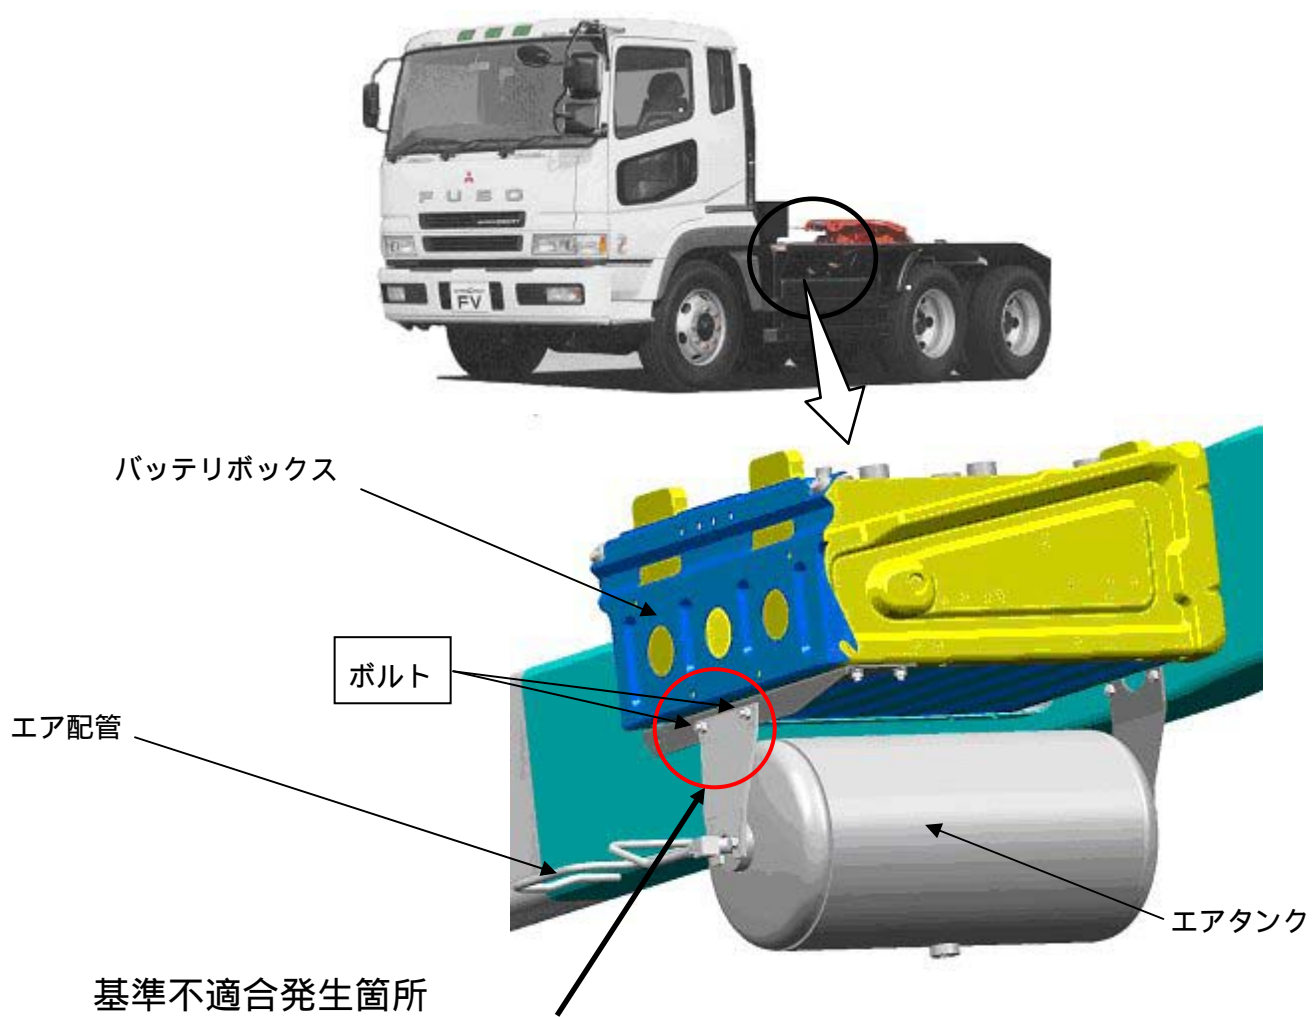
エアタンクとバッテリーボックスを固定する金具の取付けボルトの締付けが不適切なため、走行中の振動等により、当該ボルトが脱落するものがある。  
そのため、そのままの状態で使用すると、エアタンクが傾いて、エアタンクに接続されているエア配管が損傷しエアが漏れ、最悪の場合、制動力が低下する、あるいは、変速操作ができなくなるおそれがある。

全車両、当該ボルトの締付け状況を確認し、緩みがあるものは正規に締付ける。  
また、ボルトが脱落しているものは、新品を取付ける。
