## 改善箇所説明図

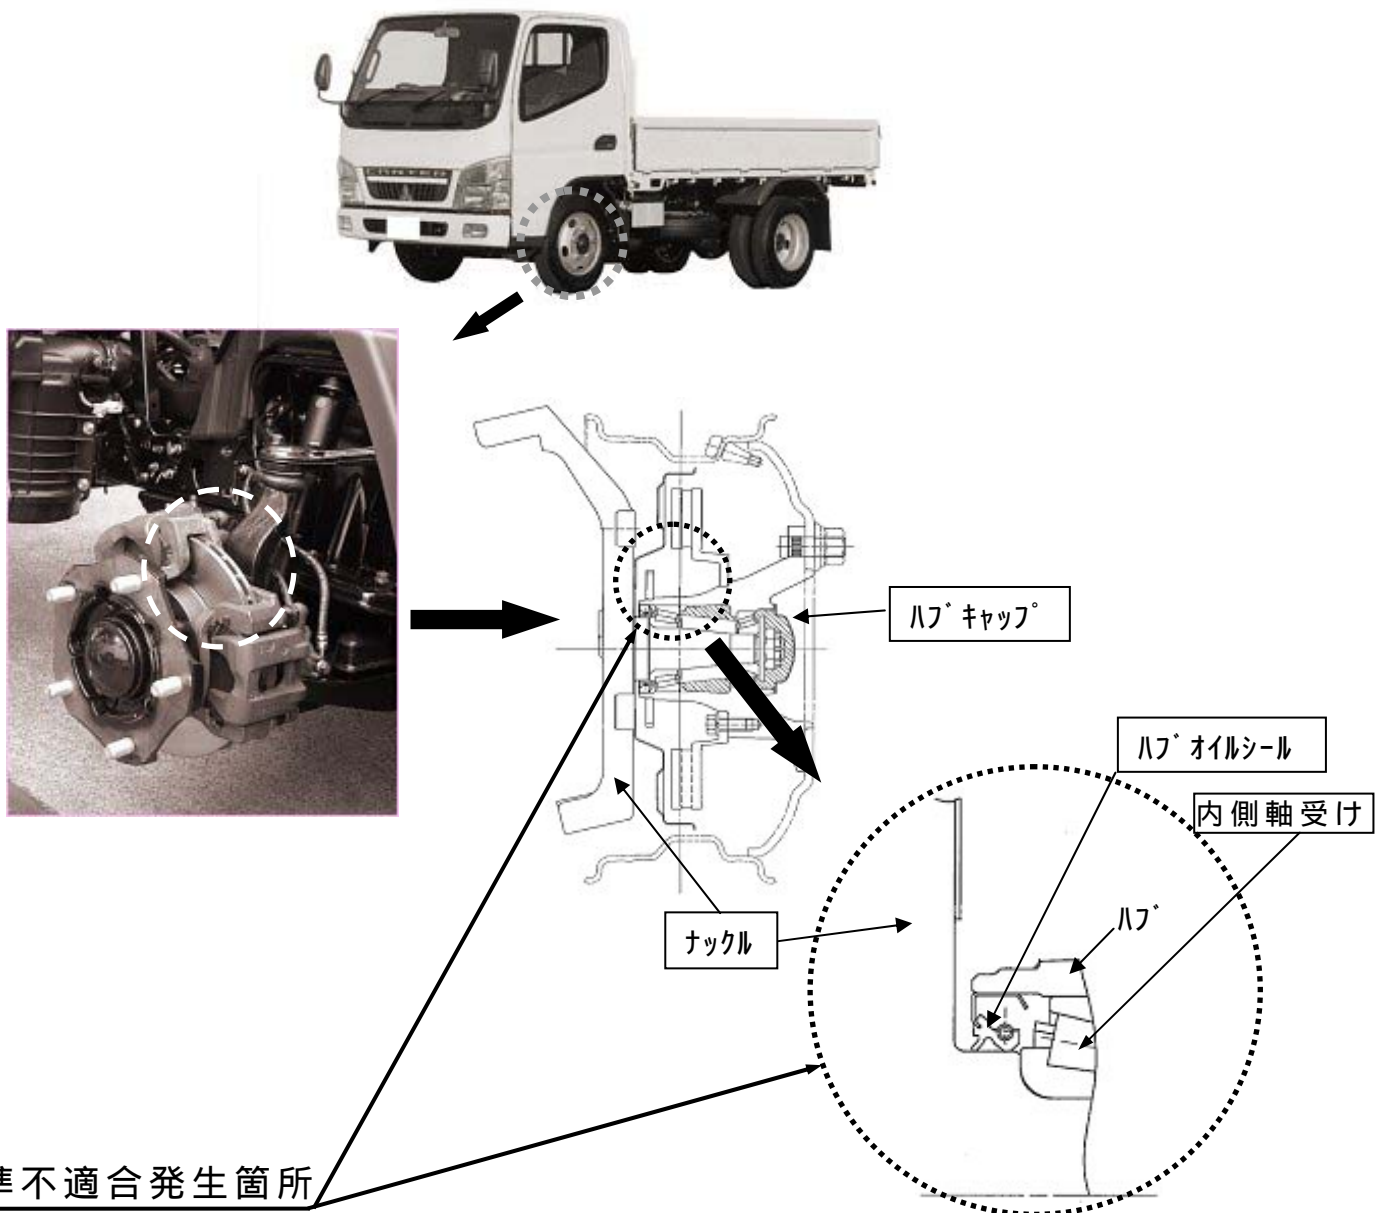
前輪独立懸架車の走行装置において、前輪ハブ内側軸受け部の水浸入防止構造が不適切なため、当該軸受け内部に泥水が浸入して錆付き・摩耗が生じるものがある。そのため、そのままの状態で使用を続けると、車体振動・異音が発生し、最悪の場合、当該軸受けが破損し、走行不能となるおそれがある。

全車両、ハブオイルシール部への被水を防止するため、防水カバー、ハブオイルシールを対策品に交換する。また、ナックルのオイルシール部が発錆している場合があるため、当該部にリテーナーを追加圧入する。さらに、軸受けを点検し、異常のあるものは新品と交換する。

全車両、ハブオイルシール部への被水を防止するため、防水カバーを対策品に交換する。また、ハブオイルシールを新品と交換するとともに、軸受けを点検し、異常のあるものは新品と交換する。さらに、ナックルのオイルシール部が発錆している場合はナックルを新品に交換する。
