## 改善箇所説明図

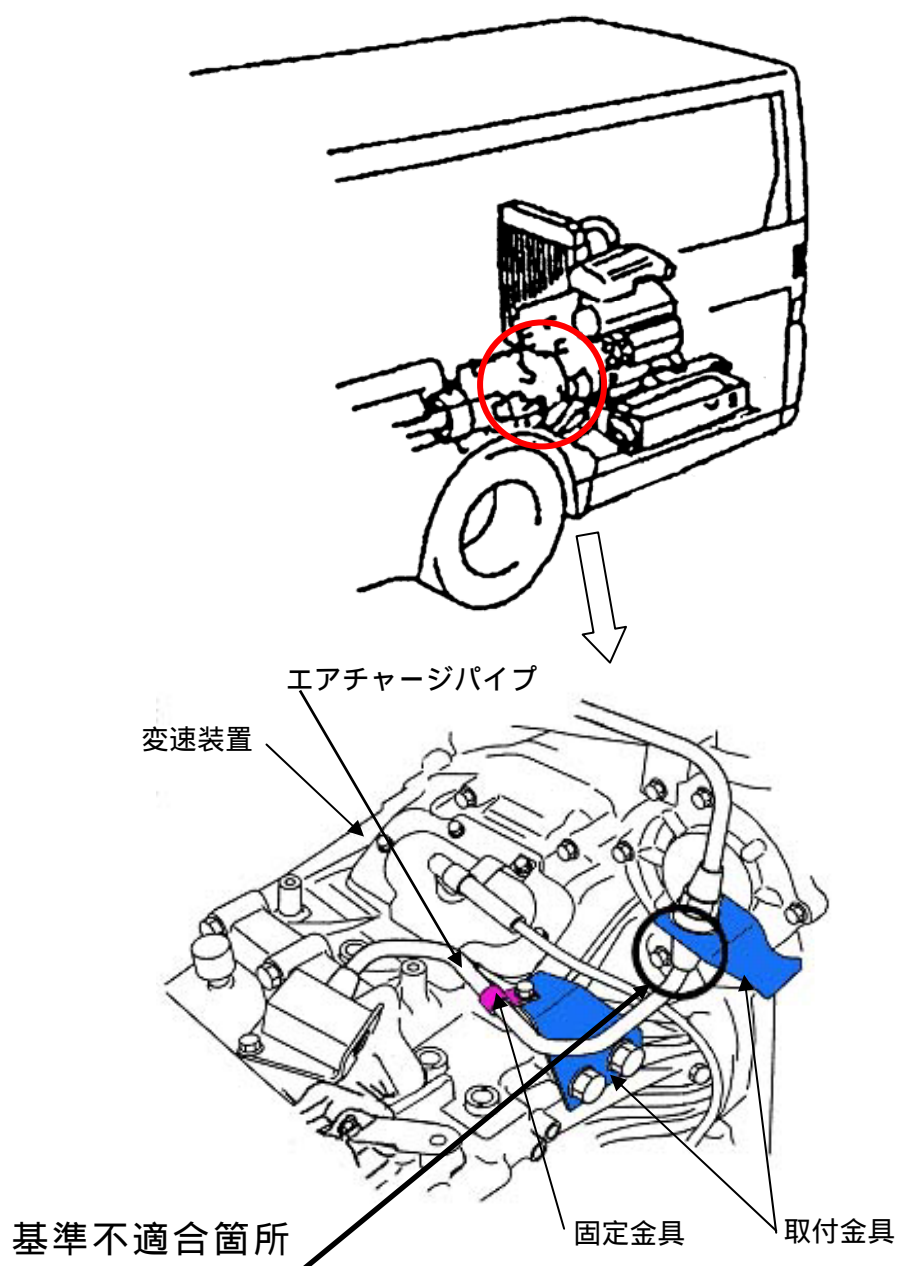
制動装置用エアタンクに圧縮空気を供給するパイプ（エアチャージパイプ）の強度が不足しているため、車体の振動等により当該パイプに亀裂が発生するものがある。そのため、そのままの状態で使用を続けると、当該パイプからエアが漏れ、最悪の場合、制動力が低下するおそれがある。

全車両、当該パイプ、パイプ取付金具及び固定金具を対策品と交換する。

また、対象車のメンテナンスノート・整備手帳に、当該固定金具を1年又は2年毎に交換する旨のシールを追加する。
