# 改善箇所説明図

株式会社パプコ

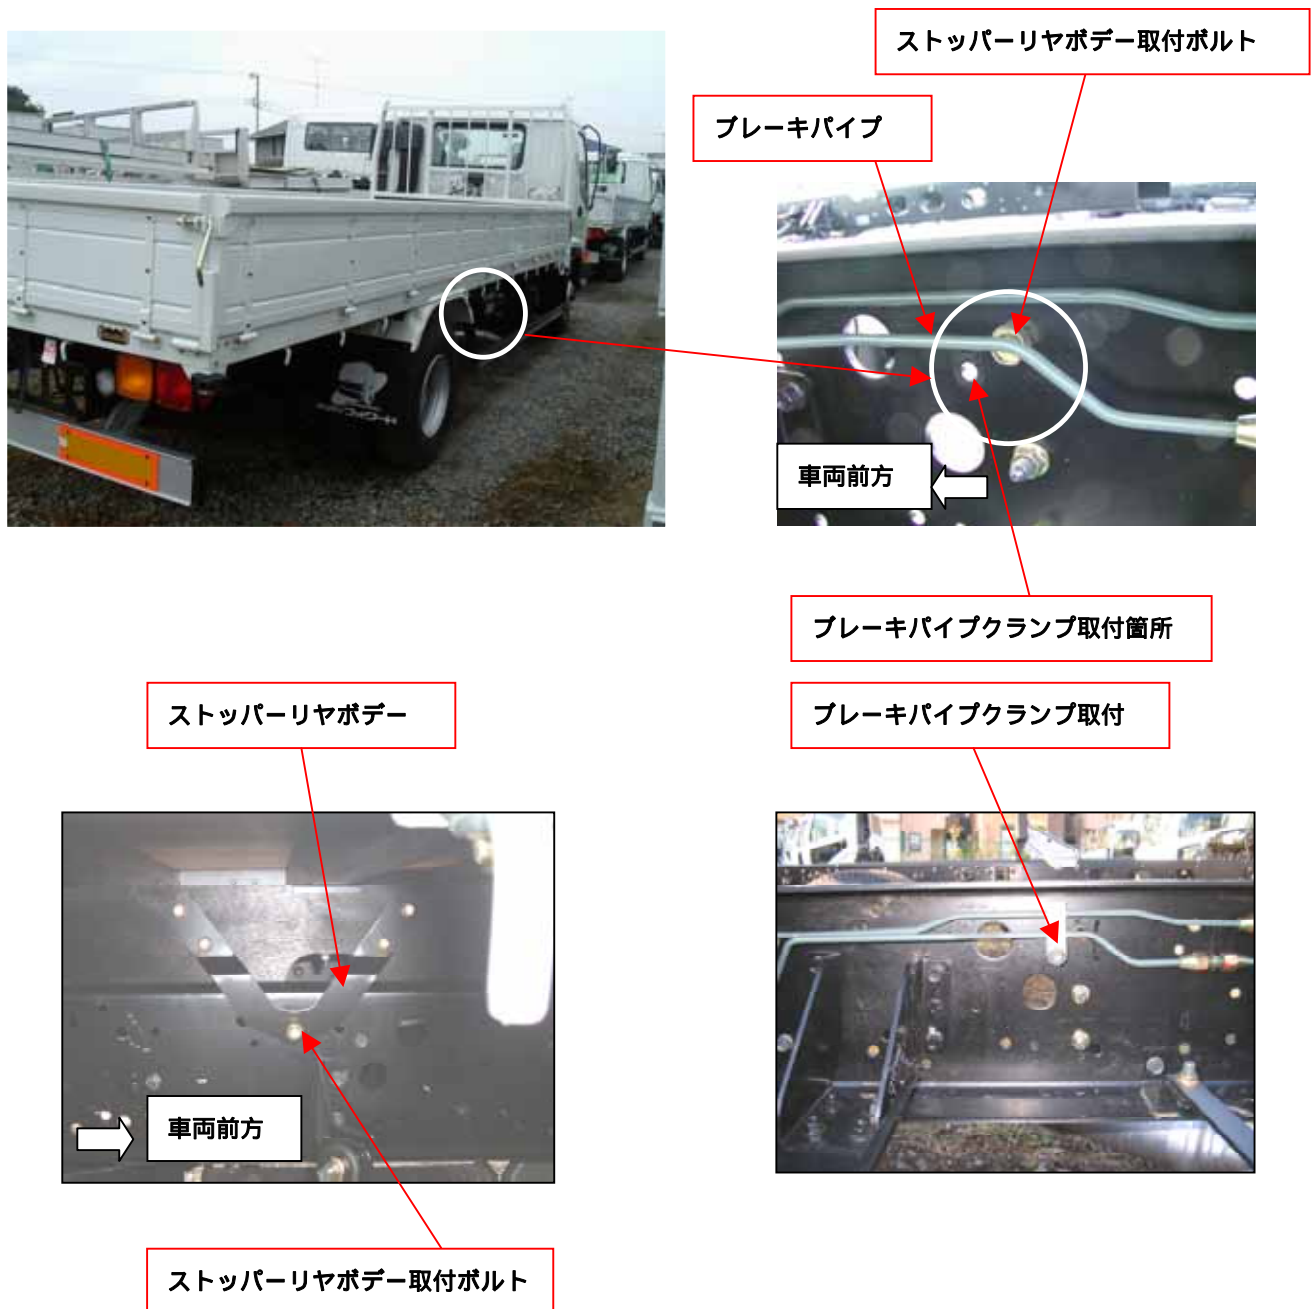
## 不具合発生箇所

リヤボデーを架装した車両において、リヤブレーキパイプのクランプを取付忘れたため、ブレーキパイプが振動した際、ストッパーリヤボデーの取付ボルトとブレーキパイプが干渉する車両がある。そのため、このまま使用を続けると、ブレーキパイプに穴が明き、ブレーキ液が漏れ、ブレーキの効きが悪くなるおそれがある。

ストッパーリヤボデーの取付位置を後方に移設し、ブレーキパイプにクランプを取付ける。  
尚、ブレーキパイプが損傷しているものは、新品と交換する。
