# 改善箇所説明図

株式会社パプコ

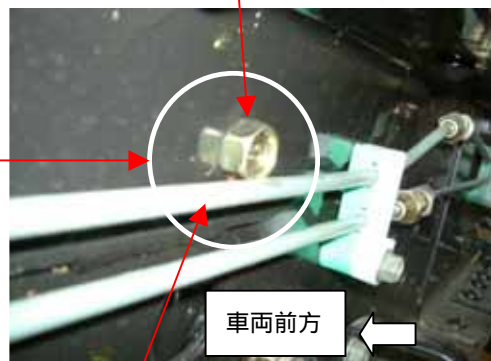
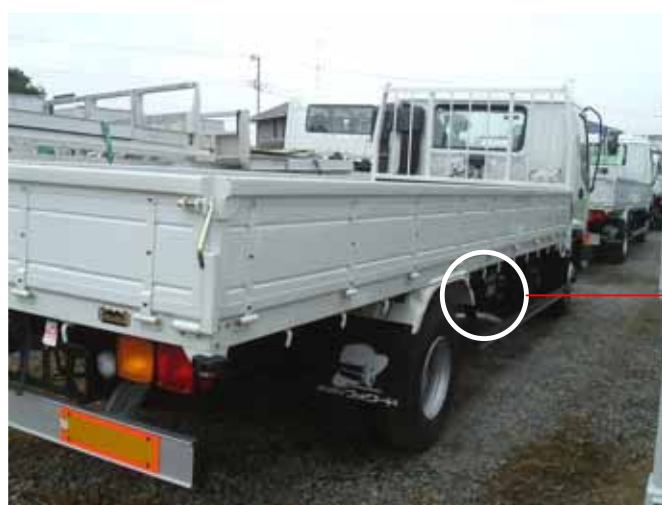
ストッパーリヤボデー取付ボルト

リヤボデーを架装した車両において、ストッパーリヤボデーの取付位置が不適切なため、ストッパーリヤリヤボデーの取付ボルトとリヤブレーキパイプの隙間が少ない車両がある。そのため、このまま使用を続けると走行中の振動により、当該取付ボルトとブレーキパイプが干渉し、ブレーキパイプに穴が明き、ブレーキ液が漏れ、ブレーキの効きが悪くなるおそれがある。

ストッパーリヤボデーの取付位置を前方に移設する。  
尚、ブレーキパイプが損傷しているものは、新品と交換する。
