## 改善箇所説明図

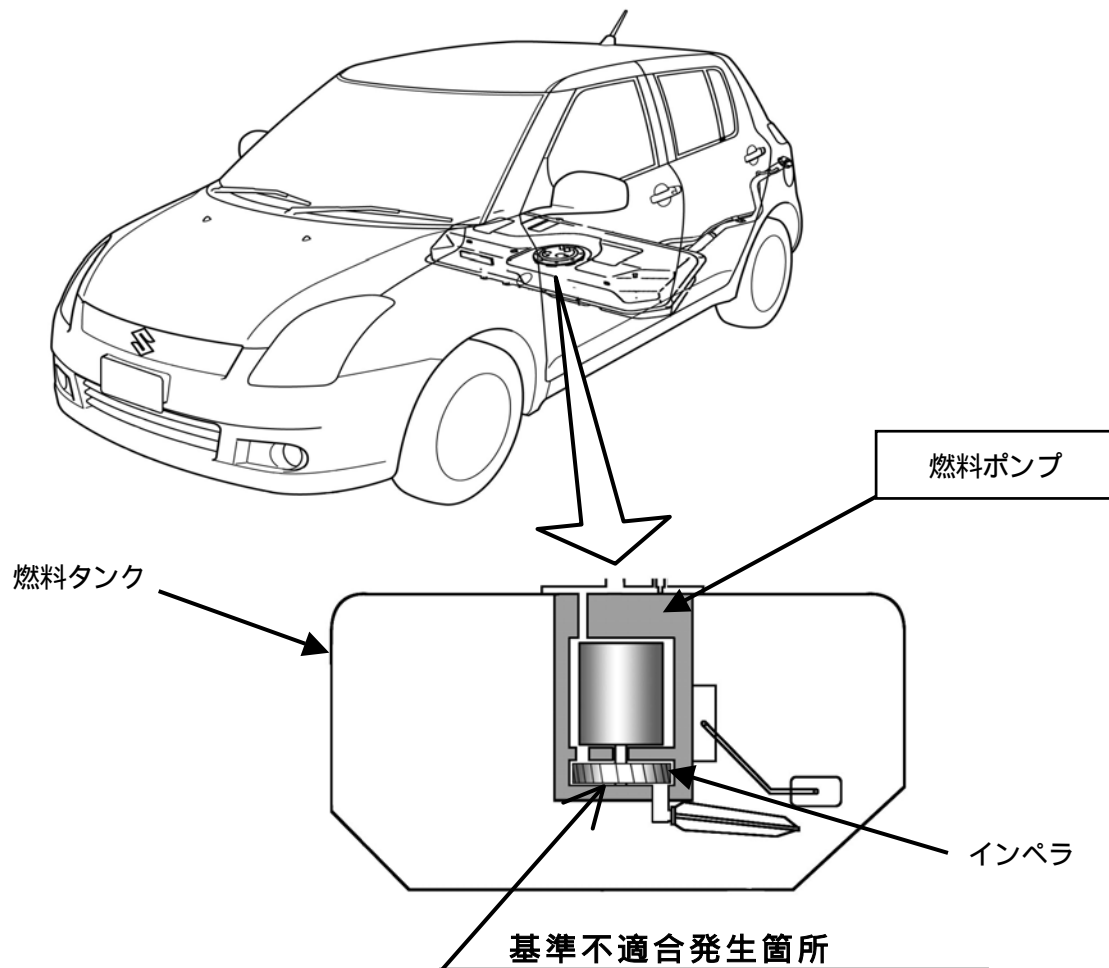
燃料ポンプにおいて、燃料を圧送する羽根車（インペラ）の材質が不適切なため、当該インペラが燃料成分により膨潤変形してインペラケースと干渉する可能性がある。そのため、そのまま使用を続けると、最悪の場合、インペラが回転しなくなり燃料ポンプが作動せず、エンジンが停止し、再始動できなくなるおそれがある。

全車両、燃料ポンプをインペラの材質を変更した対策品と交換する。  
なお、スイフトについては従来品（平成16年10月以前の製作車に使用のもの）と交換する。

識別：ID プレートの下部に赤色のシールを貼付する。
