## 改善箇所説明図

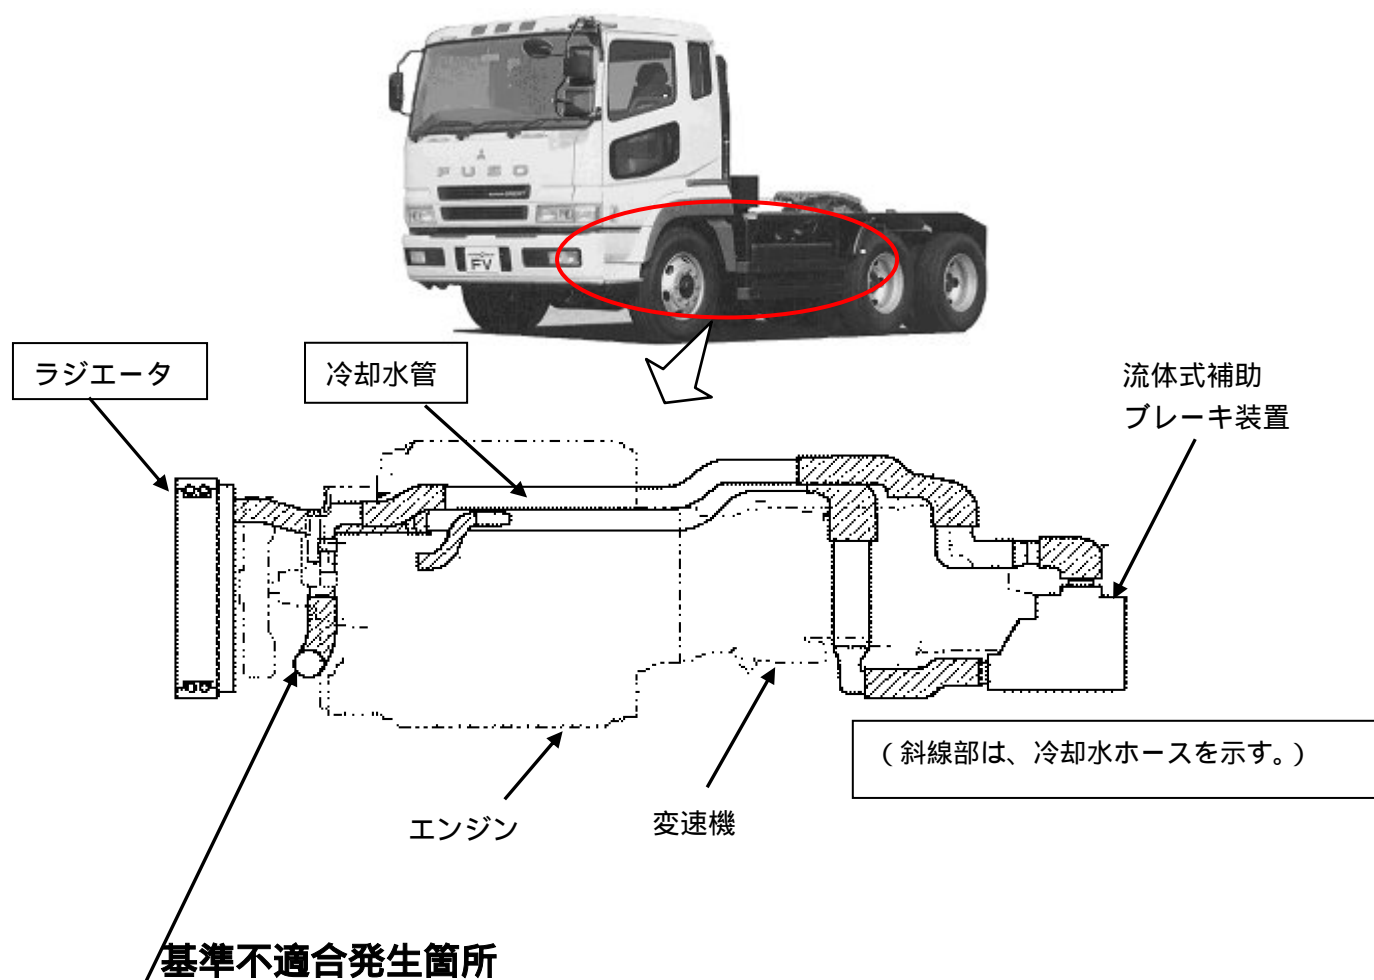
変速機に装着されている流体式補助制動装置の冷却水ホースの耐久性が不足しているため、走行時の振動等により亀裂が発生し、また、ホースが抜けるものがある。そのため、そのままの状態で使用を続けると、エンジン冷却水が大量に流出し、最悪の場合、エンジンが焼付き、走行不能となるおそれがある。

全車両、冷却水ホースを対策品と交換する。また、オイルクーラーの設置場所が異なる一部の車両については、ホースをつなぐ周辺部品一式も併せて対策品と交換する。
