## 改善箇所説明図

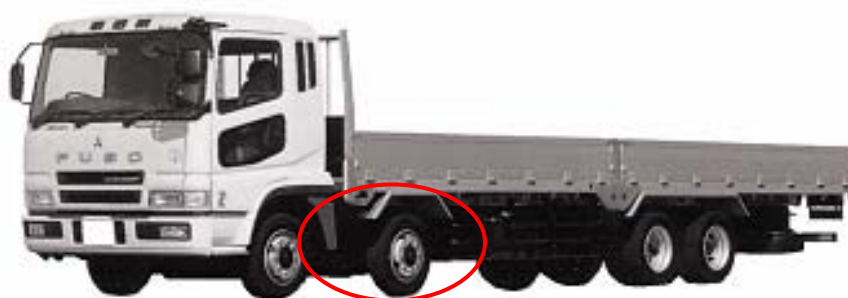
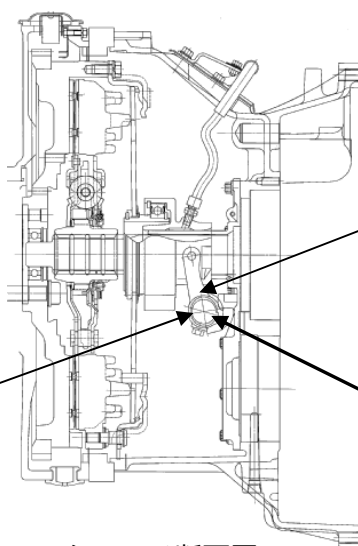
クラッチ断面図

**基準不適合発生箇所**

クラッチリリースフォークのキー溝の加工が不適切なため、応力が集中する構造となっており、強度不足のものがある。そのため、クラッチ操作を繰り返すと当該フォークに亀裂が発生し、そのままの状態で使用を続けると、最悪の場合、当該フォークが破損し、クラッチを操作しても変速不能となり、走行不能となるおそれがある。また、不適切なグリスを使用するなどの整備状況が重なると、亀裂が発生し同様の事象がおきることがある。

全車両、フォーク一式を対策品と交換する。

なお、当該フォークの点検整備内容を周知し、ユーザーの注意を喚起する。
