## 改善箇所説明図

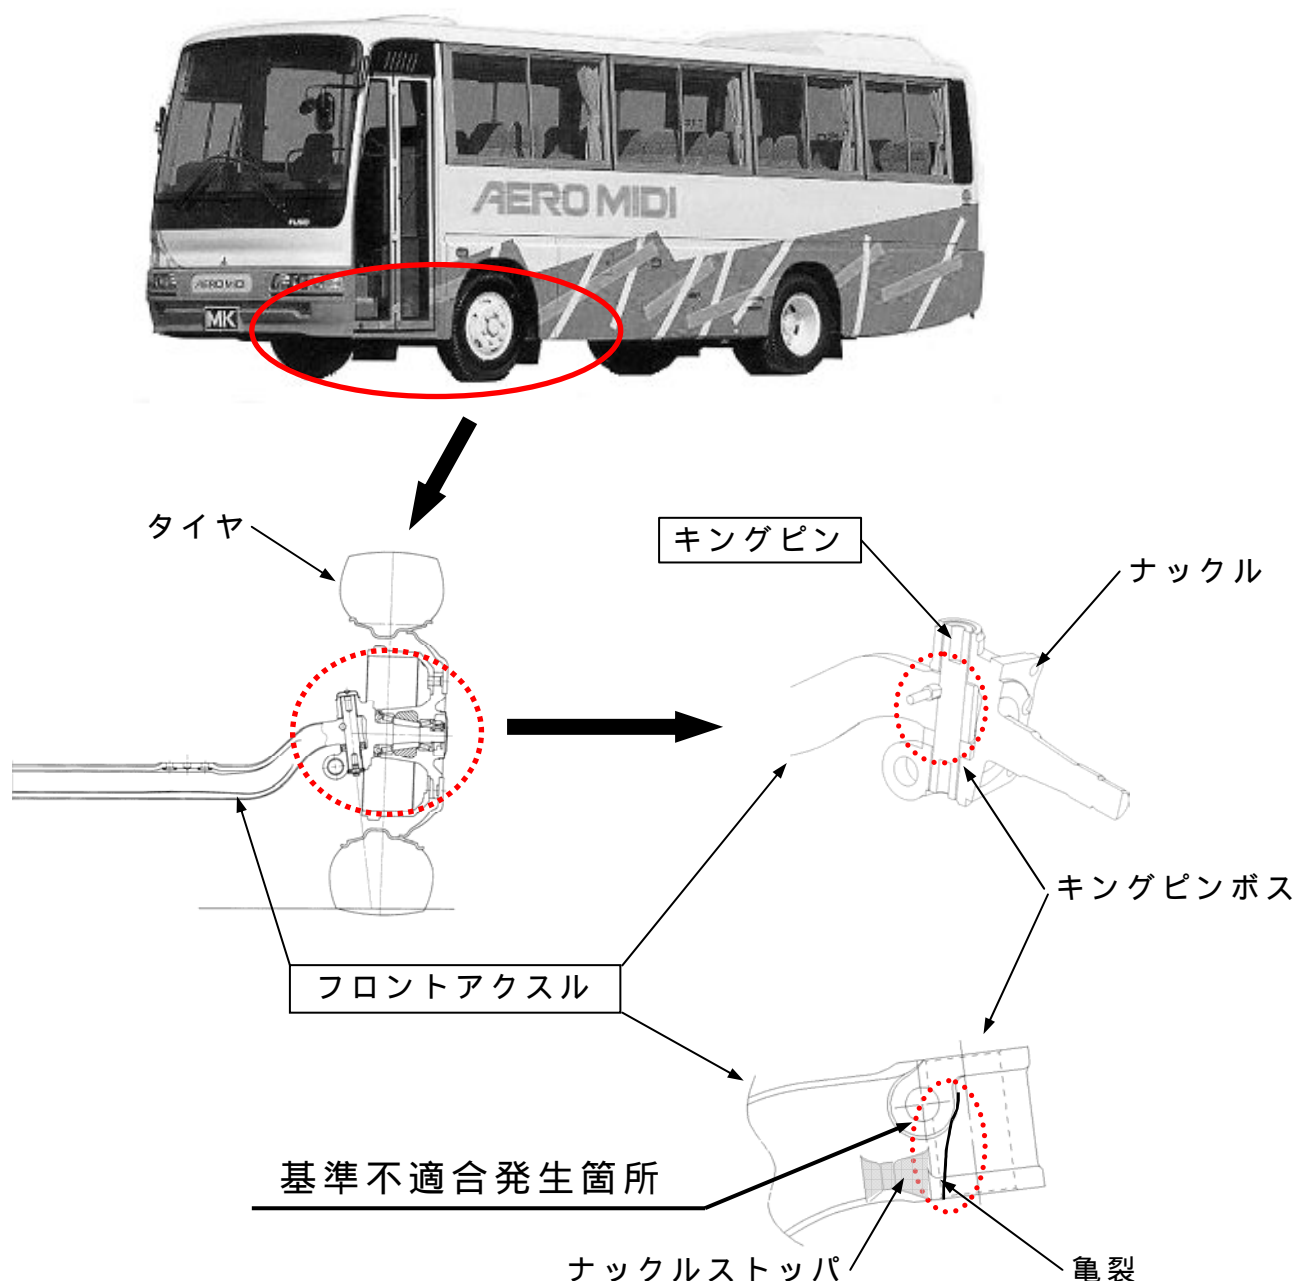
フロントアクスルのナックルストッパ部付近の強度が不足しているため、車両旋回時等にキングピンボス部に過大な応力が発生した場合、当該ストッパ部に亀裂が発生するものがある。また、キングピンのガタが大きくなると、この亀裂が促進される可能性がある。

そのため、そのまま使用を続けると、亀裂が進行してボス部が破断し、最悪の場合、ボスからキングピンが外れ、タイヤが傾き走行不能となるおそれがある。

全車両フロントアクスルを確認し、対策品未装着の車両については、対策品と交換する。また、フロントアクスルのキングピン穴部の摩耗限度を新たに設定し整備基準に追記する。なお、対策品の全数供給に時間を要するため、当面の暫定措置として、当該キングピン穴部を点検し、亀裂のある場合は対策品と交換し、問題の無い場合は、後日、対策品と交換する。
