## 改善箇所説明図

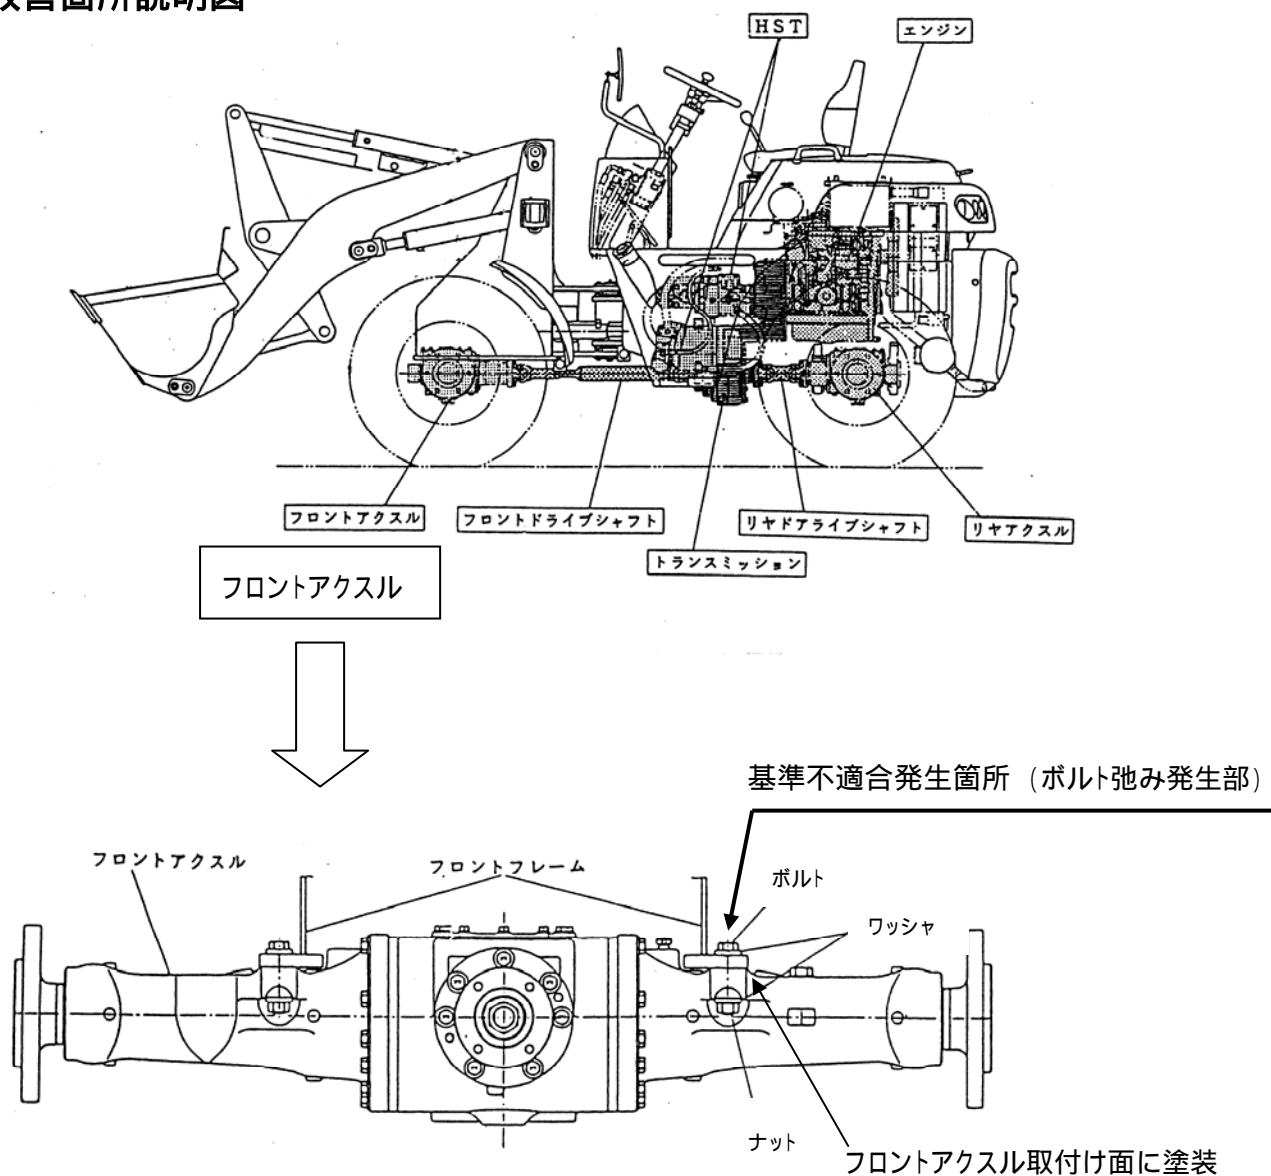
フロントアクスルを車台に固定する取付けボルトの締付けトルク設定値が不適切であるため、除雪等の作業時の負荷の繰り返しにより当該ボルトがゆるむおそれがある。また、一部の車両において、当該フロントアクスル取付け面に塗装が残っていたため、取付けボルトの初期締付けトルクが低下したものがあ。そのため、そのまま使用を続けると、当該締付面にガタが生じ、最悪の場合、当該ボルトが折損しフロントアクスルが脱落するおそれがある。

全車両、フロントアクスル取付けボルトを交換し、適切なトルクで締付ける。またフロントアクスル取付け面に塗装が残っている車両にあっては、当該フロントアクスル取付面の塗装を除去する。

識別： フロントアクスルに白色ペイントを塗布する。
