## 改善箇所説明図

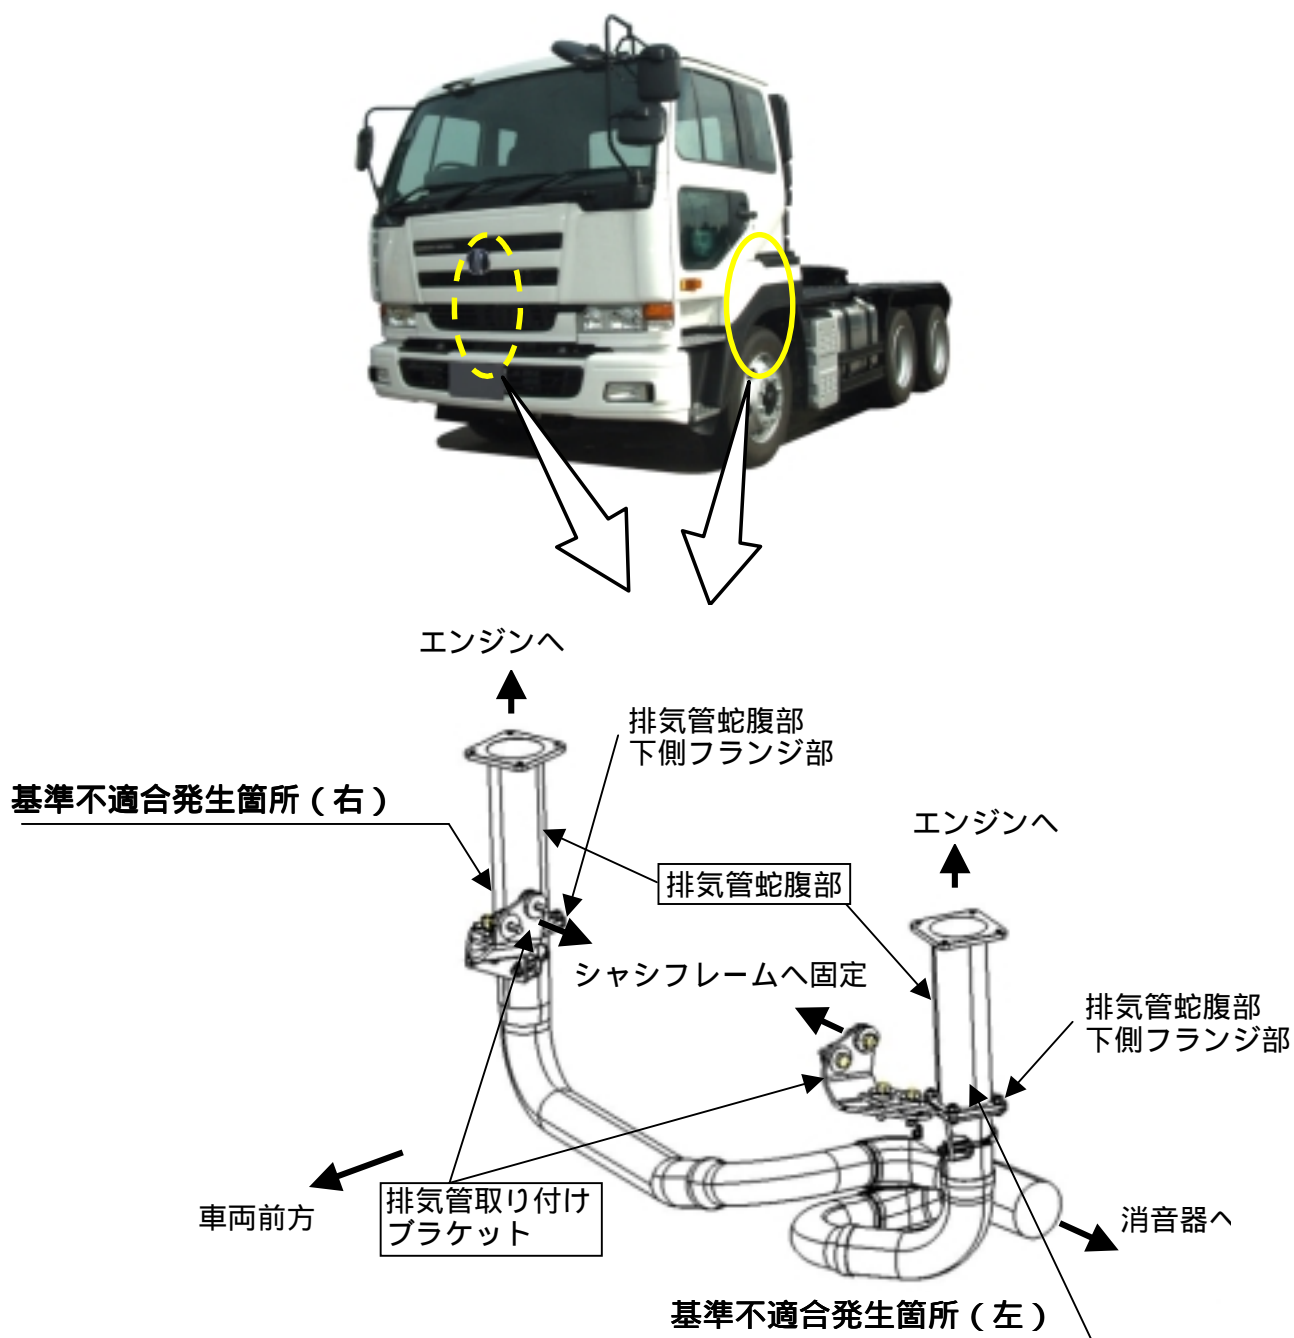
排気管蛇腹部の固定方法が不適切なため、エンジン振動により当該蛇腹部に亀裂が発生するものがある。そのため、そのまま使用を続けると、排出ガスが漏れ、騒音が増大するおそれがある。

全車両、排気管取り付けブラケットを対策品と交換するとともに、排気管蛇腹部を新品と交換する。

注：  内は交換部品を示す。

識別：左右の排気管取り付けブラケットに、白色または黄色ペイントを塗布する。
