# 改善箇所説明図

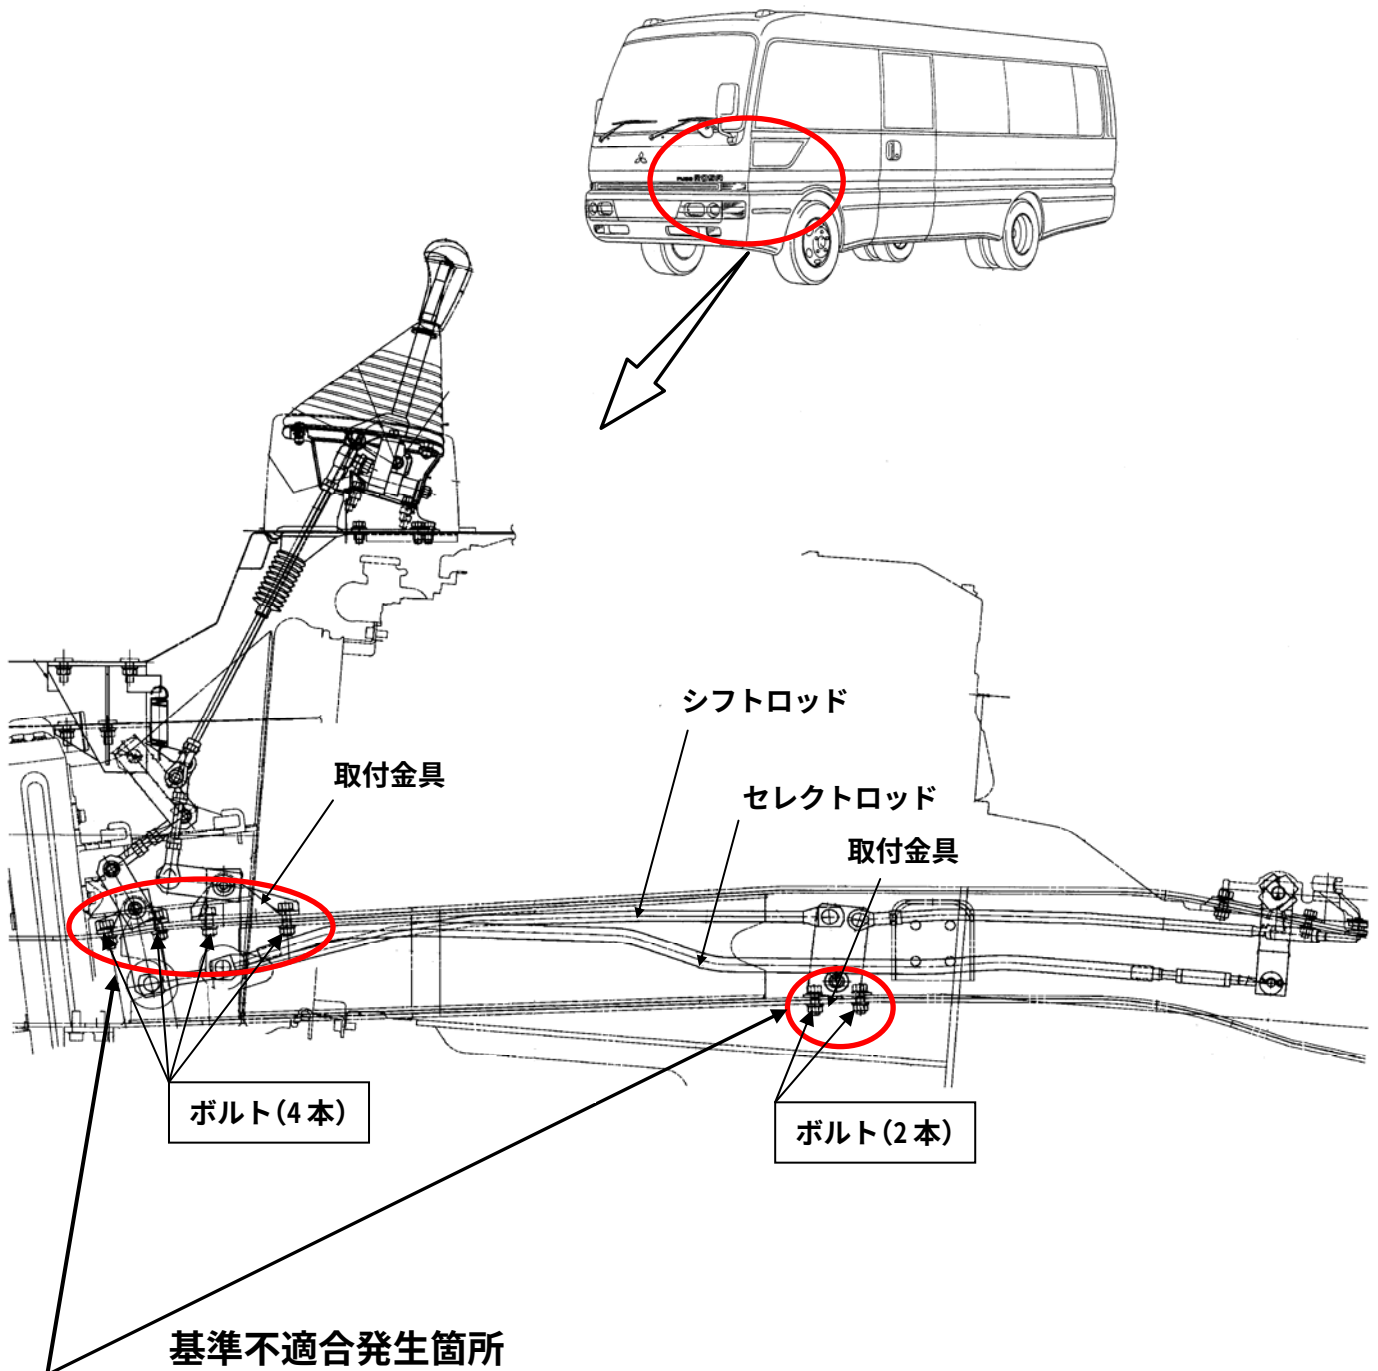
変速機のシフト及びセレクトロッドの取付金具固定ボルトの締付けが不適切なため、当該ボルトが弛んでいるものがある。そのため、この状態で使用を続けると、当該ボルトが外れ、最悪の場合、変速不能となるおそれがある。

全車両、当該ボルトを新品と交換し、正規トルクで締め付ける。
