## 改善箇所説明図

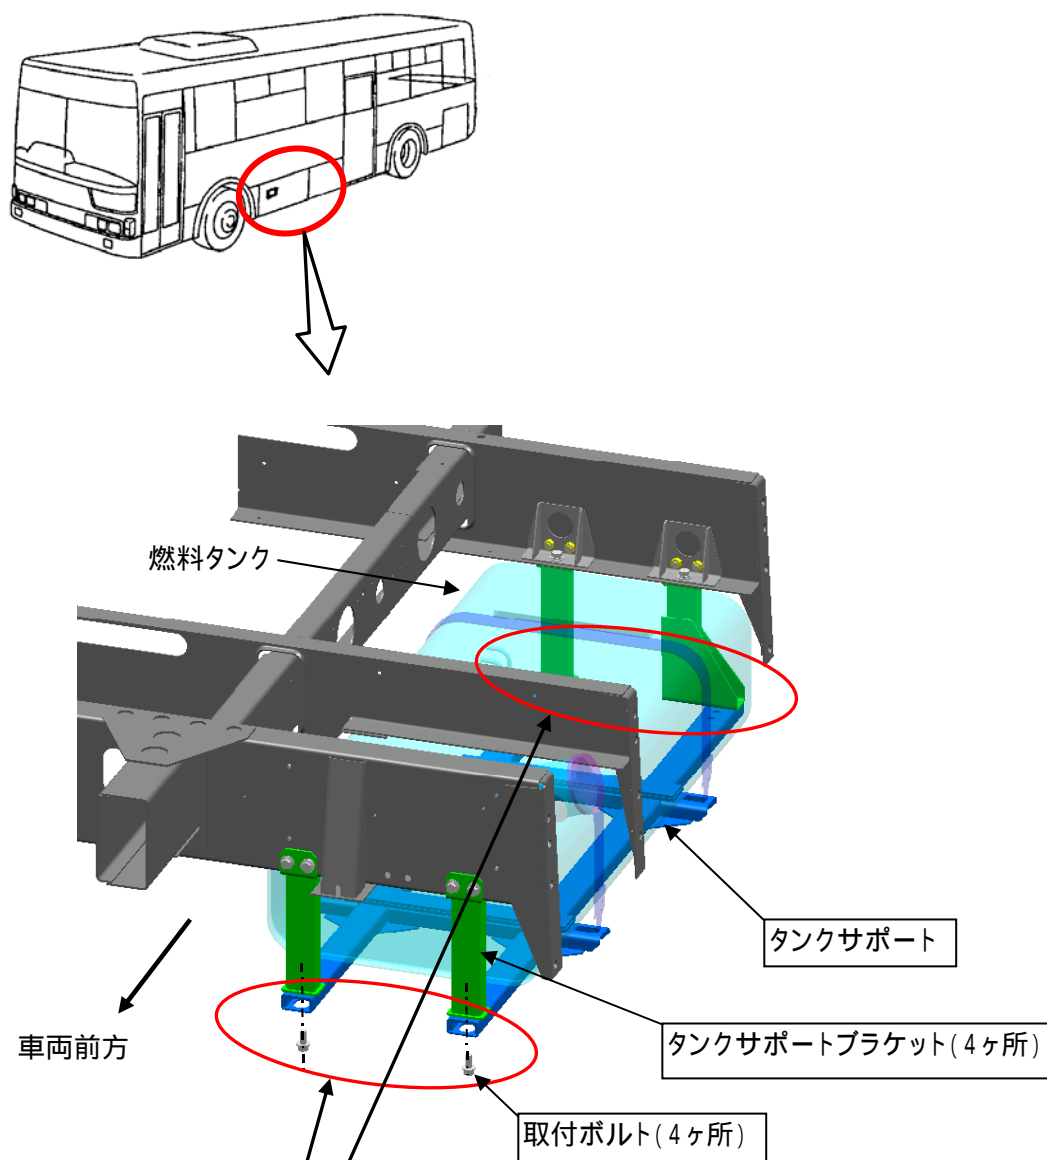
燃料タンクを横置き式から縦置き式に変更した車両において、燃料タンクを車体に固定する金具（タンクサポート、タンクサポートブラケット）の取付ボルトの強度が不足しているため、走行時の振動等により当該ボルトが折損するものがある。そのため、そのままの状態で使用を続けると、当該金具が外れ、最悪の場合、燃料タンクが脱落するおそれがある。

全車両、タンクサポート、タンクサポートブラケット及び取付ボルトを対策品と交換する。

注：□ は交換部品を示す。
