## 改善箇所説明図

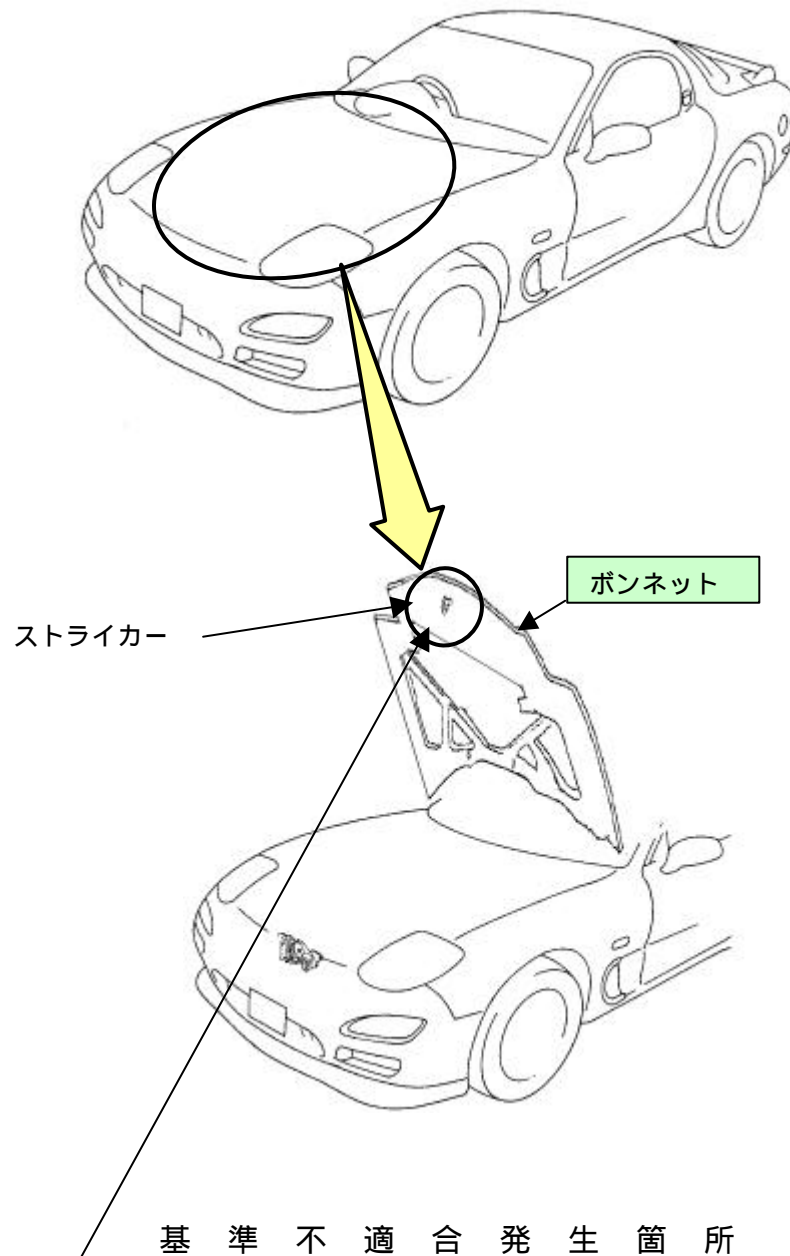
ボンネットを車体に固定するロック装置において、ボンネットに取り付けられているストライカーの溶接が不十分なものがあるため、そのままの状態で使用を続けると、当該ストライカーの溶接部が剥がれることがある。そのため、そのまま使用を続けると、ストライカーがボンネットから外れ、走行中にボンネットが開くおそれがある。

全車両、ボンネットを良品と交換する。

識別：運転席ドア・ロア・ヒンジ取付けボルトに黄ペンを塗布し識別する。
