## 改善箇所説明図

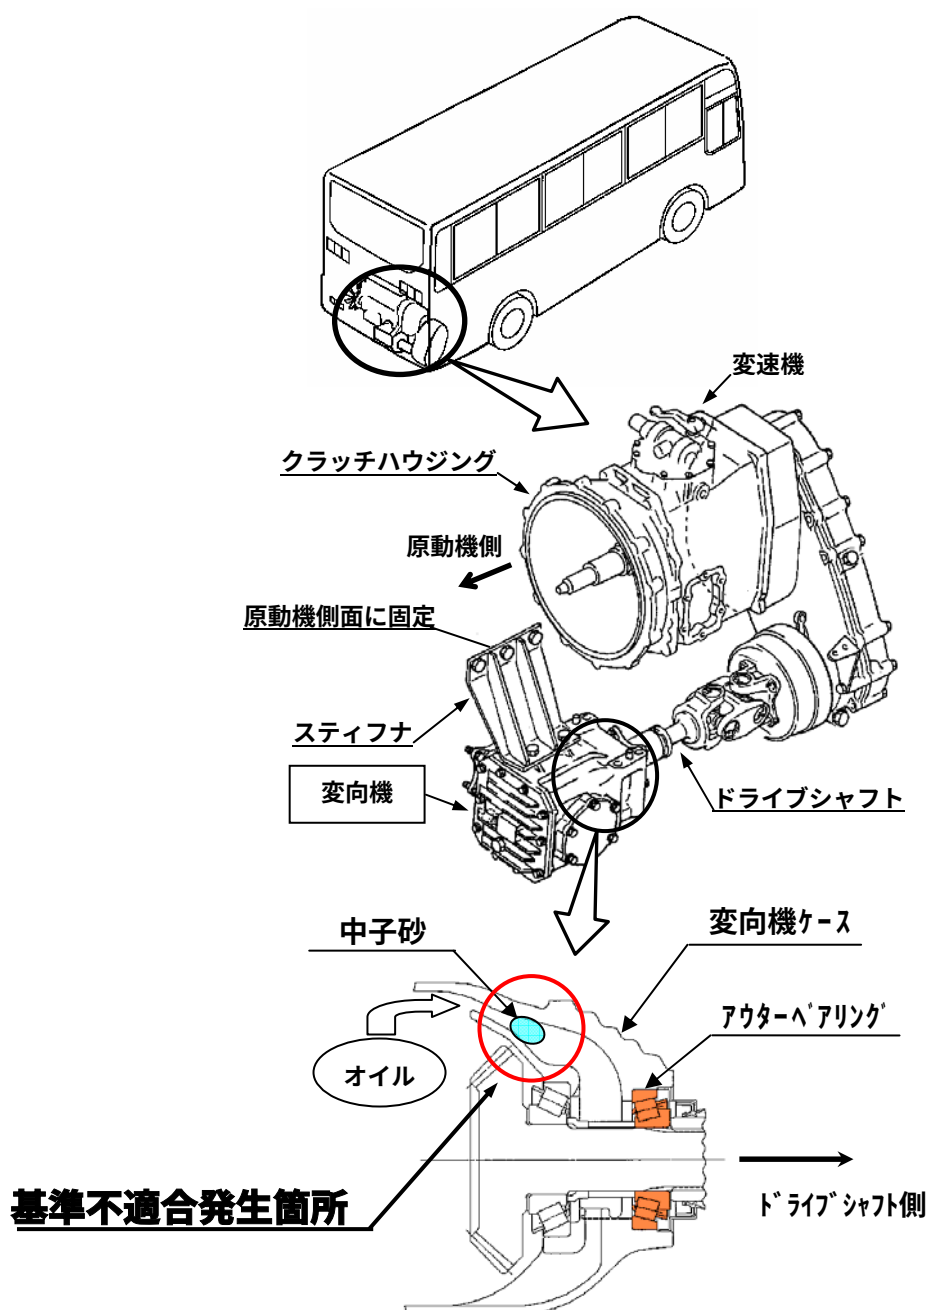
リコール対策品である変向機の鋳造工程が不適切なため、変向機ケース内の油穴に中子砂が残り、一部が未貫通のもの、又は油穴が小さいものがある。そのため、そのままの状態で使用を続けると、変向機内部のオイル潤滑不良によりアウターベアリングが焼き付き、最悪の場合、走行不能となるおそれがある。

全車両、変向機一式を良品と交換する。
