## 改善箇所説明図

### 基準不適合発生箇所

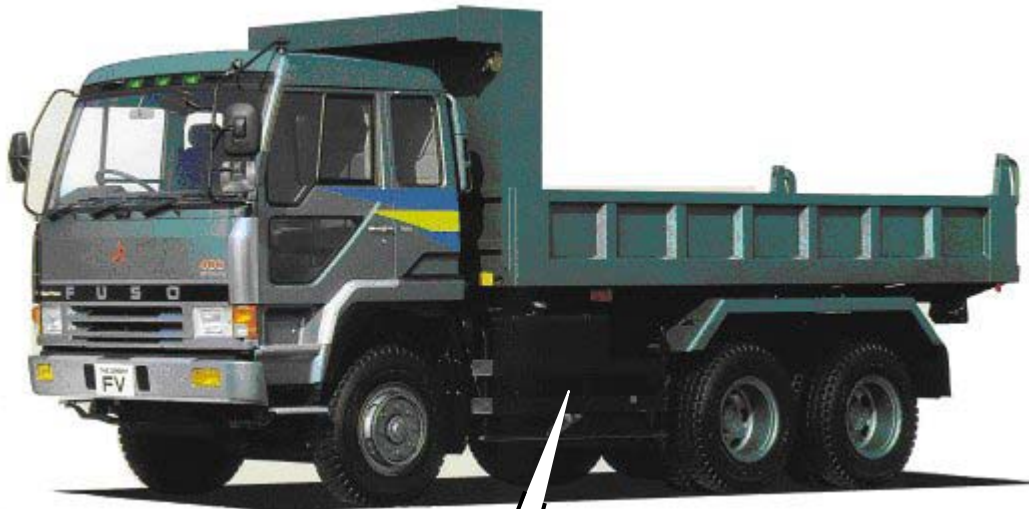
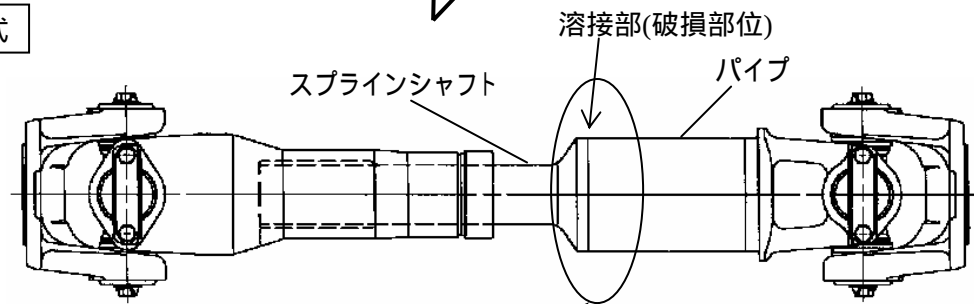
推進軸 一式

動力伝達装置において、推進軸のパイプとスプラインシャフトの溶接部の耐久強度が不足しているため、急発進、又は登坂での発進を繰り返し過度に行うと当該部に亀裂が発生するものがある。

そのため、そのままの状態で使用を続けると、最悪の場合、推進軸が折損して走行不能となるおそれがある。

| 改善措置の内容 | <p>全車両、推進軸一式を対策品と交換する。</p> <p>なお、対策品の全数供給に時間を要するため、当面の暫定措置として、推進軸の当該部を点検し、亀裂がある車両については対策品と交換する。</p> |
