## 改善箇所説明図

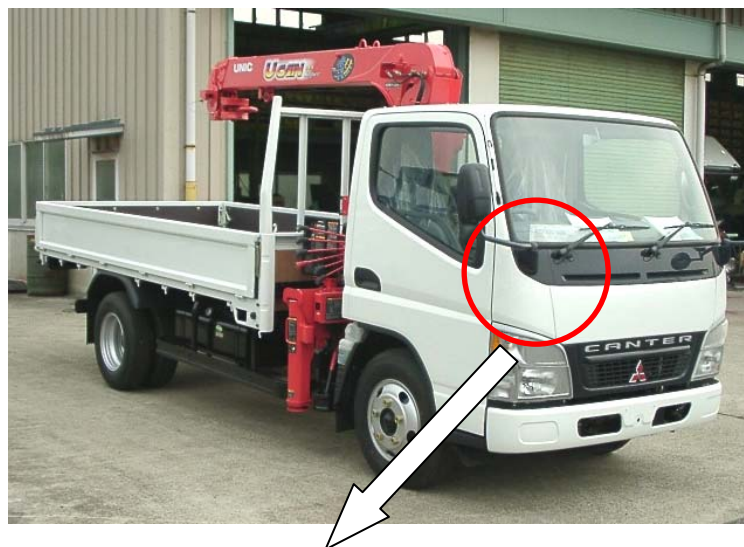
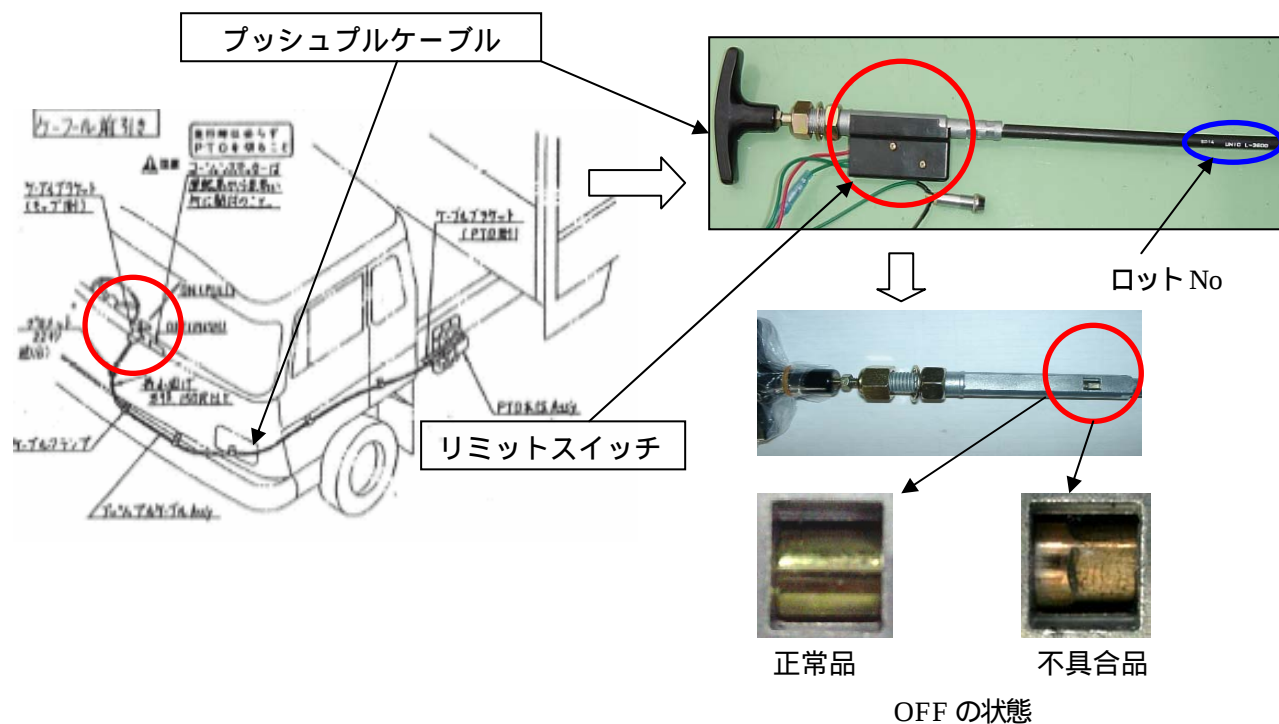
車載簡易型クレーンにおいて、クレーン作業状態と走行状態を確実に判断するための安全装置であるリミットスイッチの位置検出を行うプッシュプルケーブルのかしめ位置が不適切なため、電源をOFF状態にしても、その状態の検出が出来ないものがある。そのため、当該ケーブルをOFFにして走行している際に、突然リミットスイッチが入り、原動機の動力をクレーン作動状態に切り替えてしまうため、原動機の動力がタイヤに伝達されず、走行不能になるおそれがある。

は、交換部品を示す。

全車両、当該ケーブルを点検し、かしめ部が不良のものは対策品に交換する。

識別：ロットNoで識別する（ロットNo 5C09、5C15、5C31、5D14 以外）。
