## 改善箇所説明図

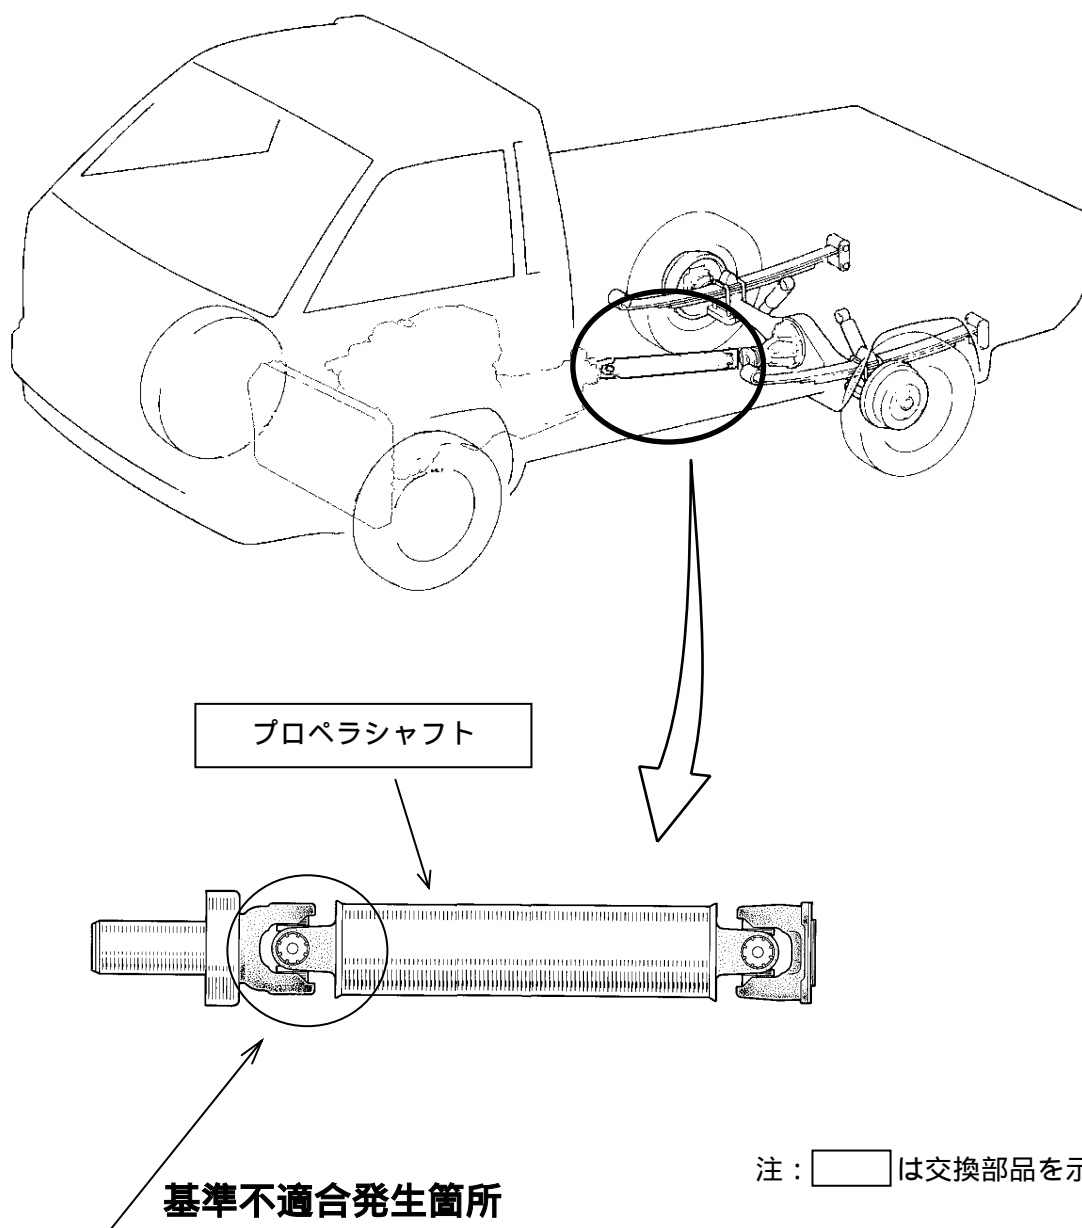
プロペラシャフトの変速機側のユニバーサルジョイント部の角度が大きいことから、高速走行時に当該部の温度が高くなるため、グリースの潤滑性の低下が早まるものがある。そのため、当該ジョイント部の摩耗が進んでガタや異音を生じ、そのまま使用を続けると、当該ジョイント部が破損して走行できなくなるおそれがある。

全車両、グリースの耐熱性を向上したプロペラシャフトに交換する。

識別：改善済車両には運転席下のネームプレート位置の右下部に黄色ペイントを塗布する。
